DRENAGEM PLUVIAL PARA PREVENÇÃO E COMBATE A EROSÃO

- AGRESSIVIDADE DO FENÔMENO
- DESASTRE AMBIENTAL
- OBRAS DE COMBATE E PREVENÇÃO
- SITUAÇÃO EMERGÊNCIA ATUAL

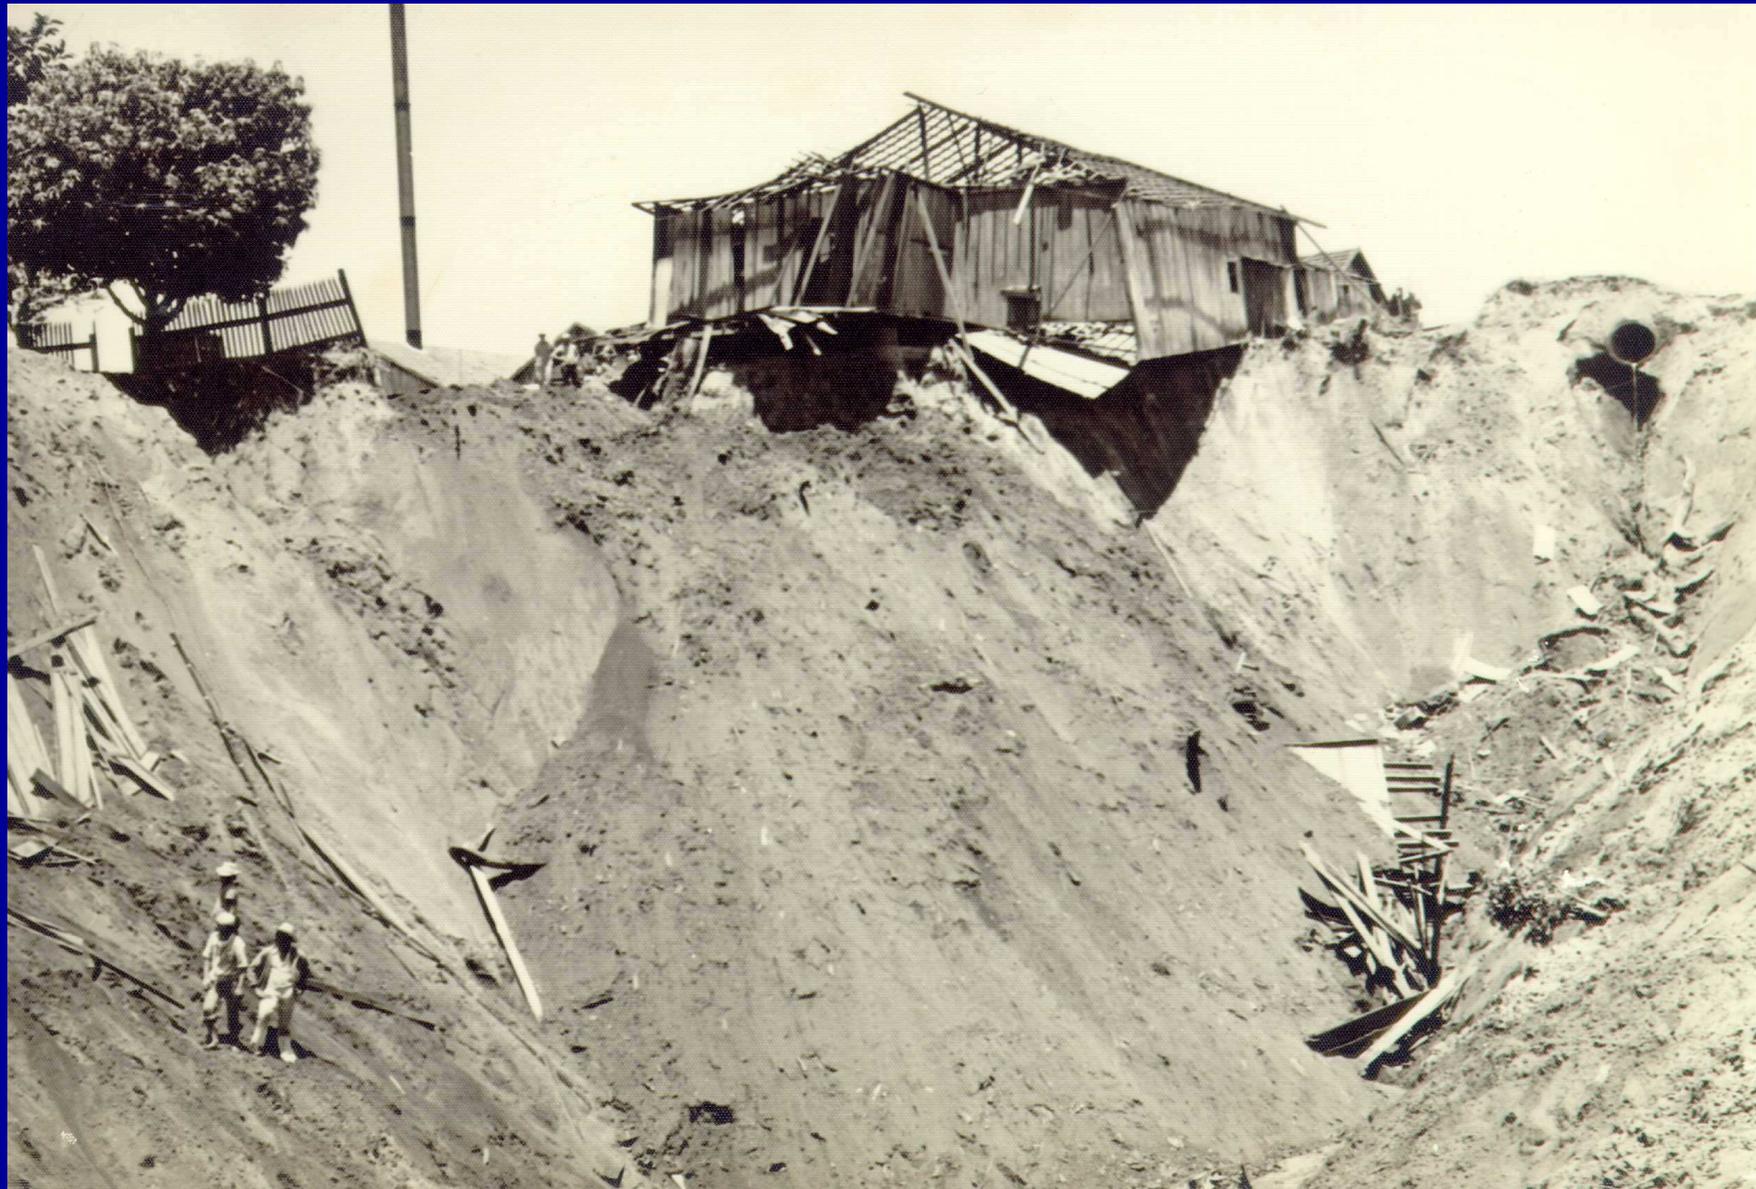
Erosão urbana - 1970

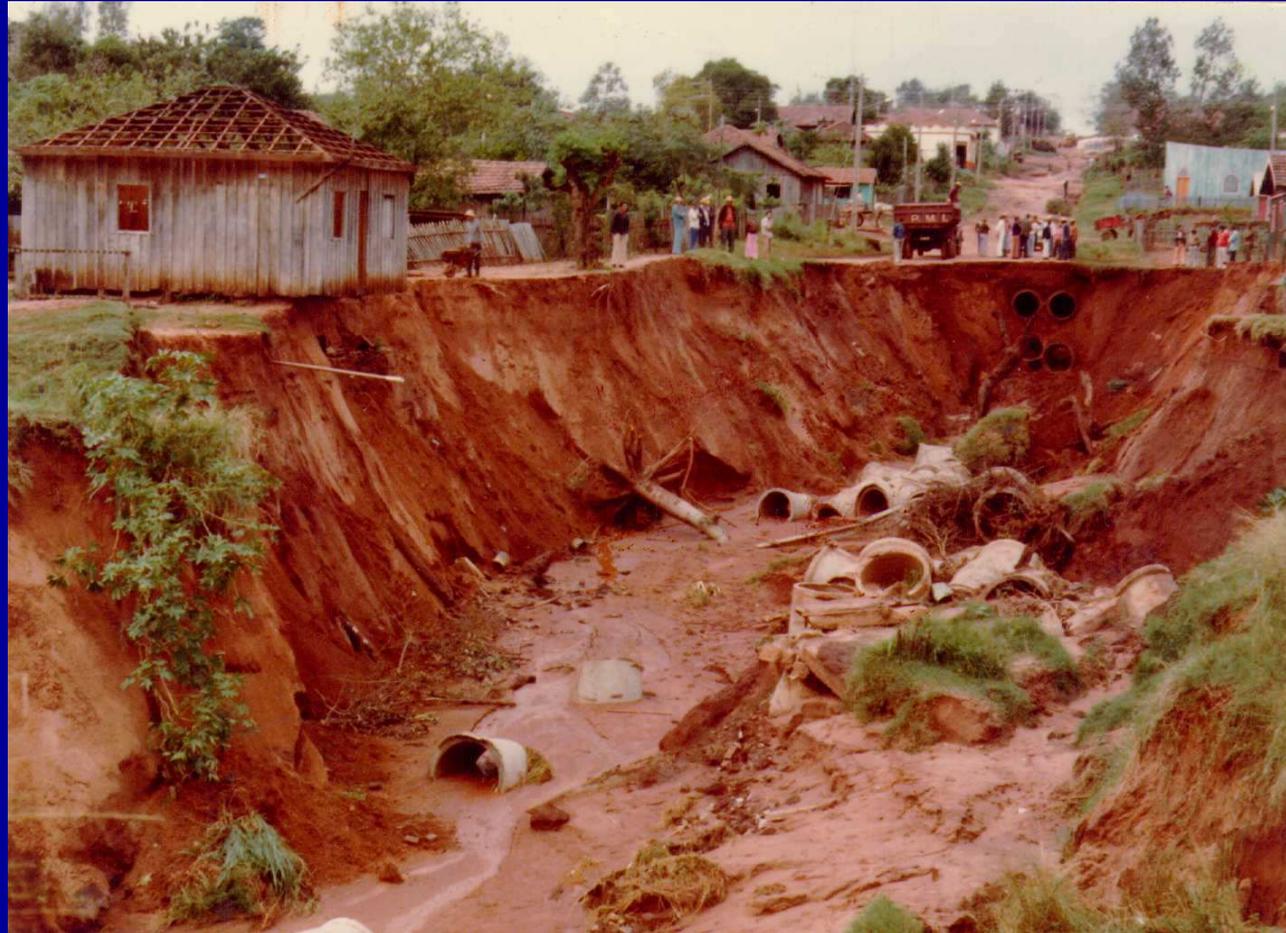
Erosão urbana - 1970

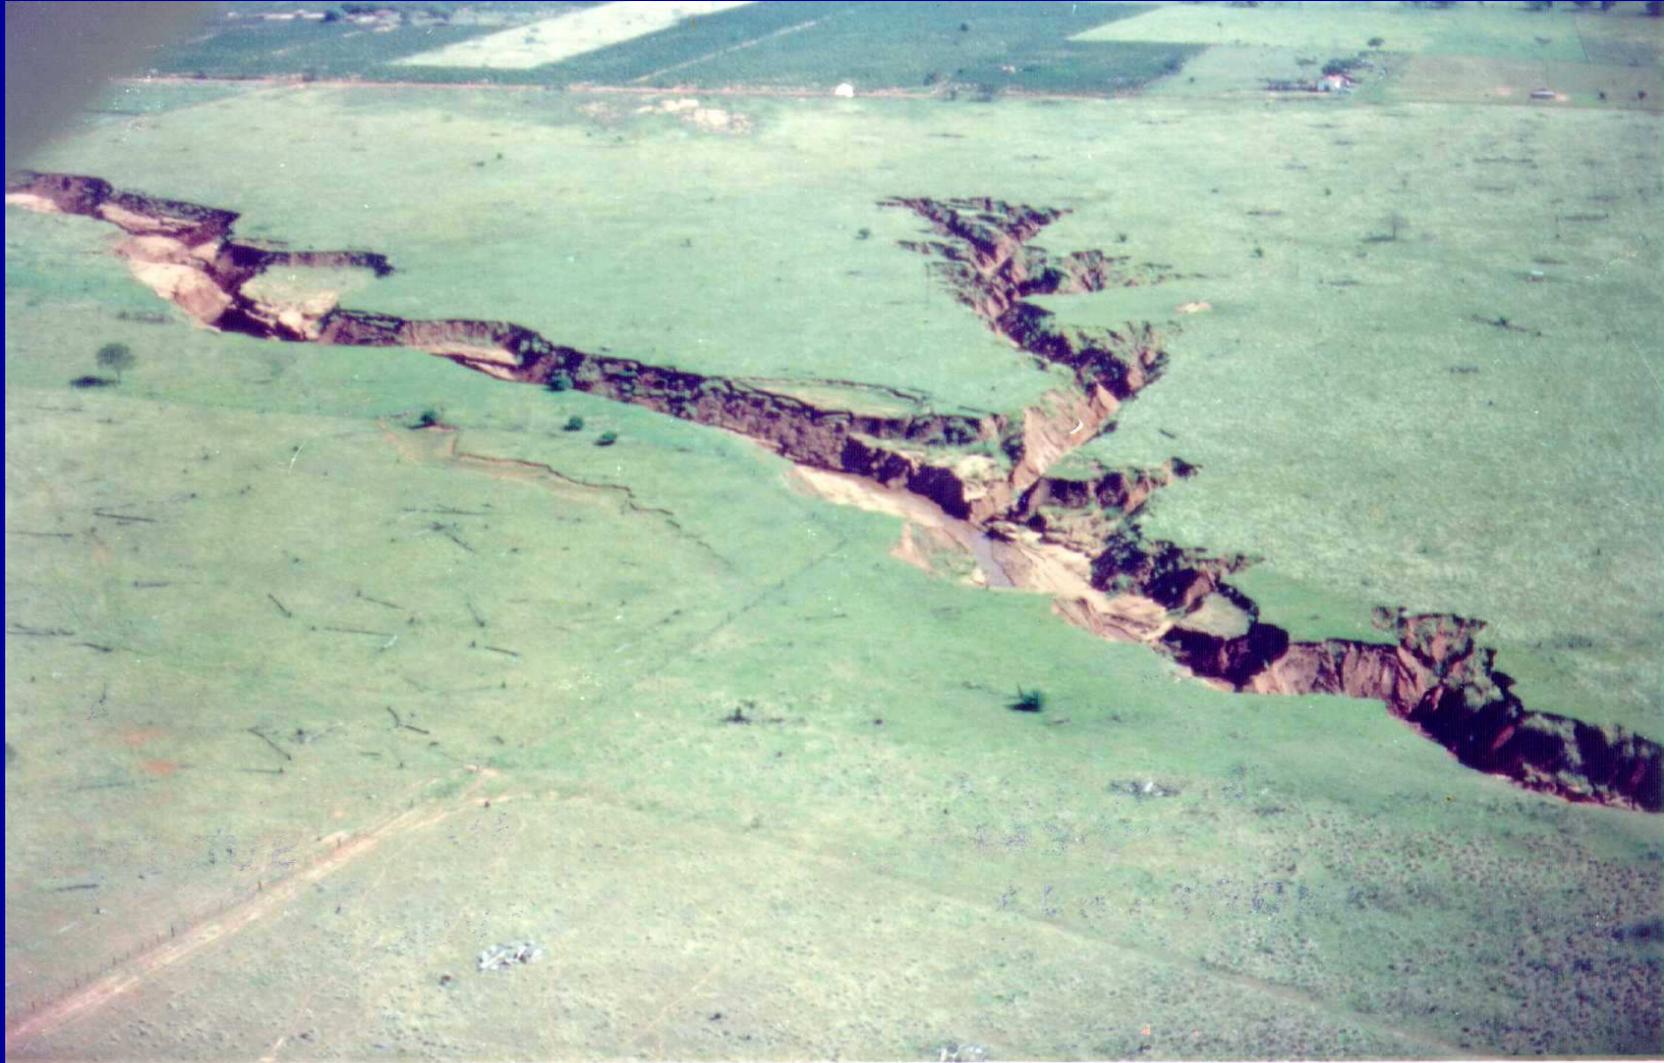
Erosão rural em pastagem - 1980

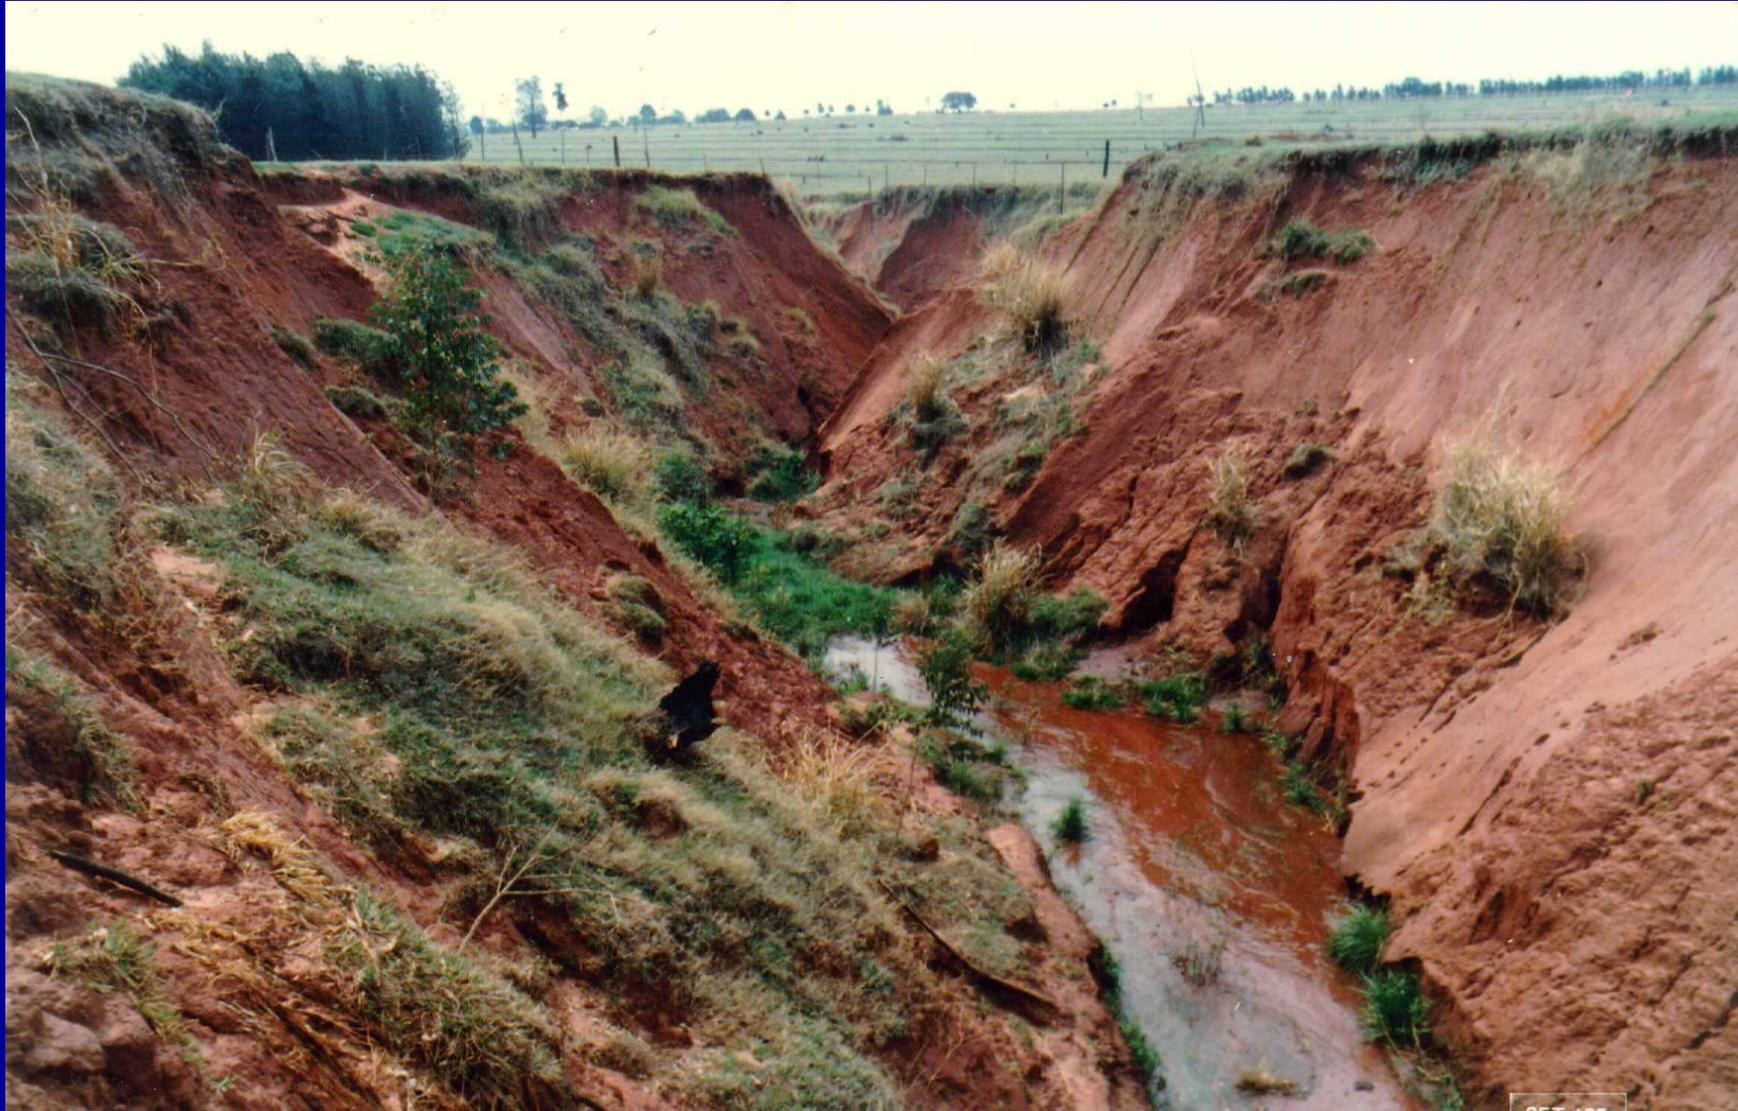
Erosão rural - 1990

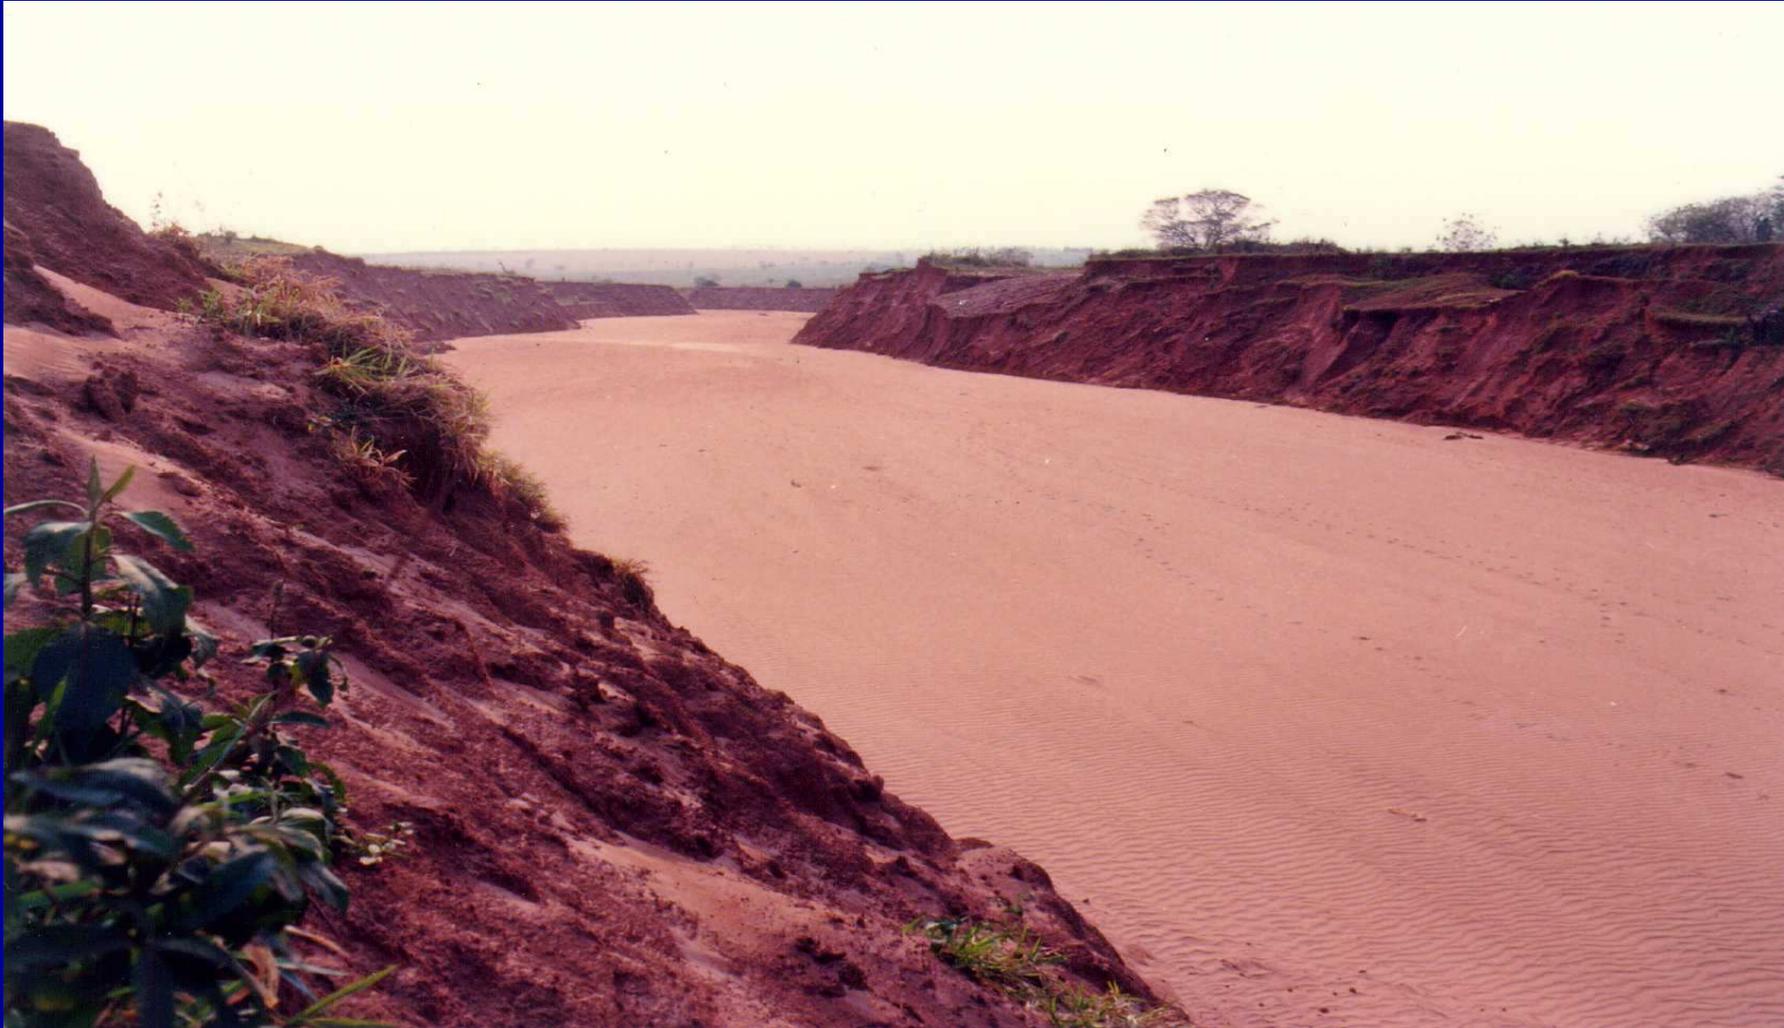
DESASTRE AMBIENTAL - EROSÃO PERI URBANA - LOANDA

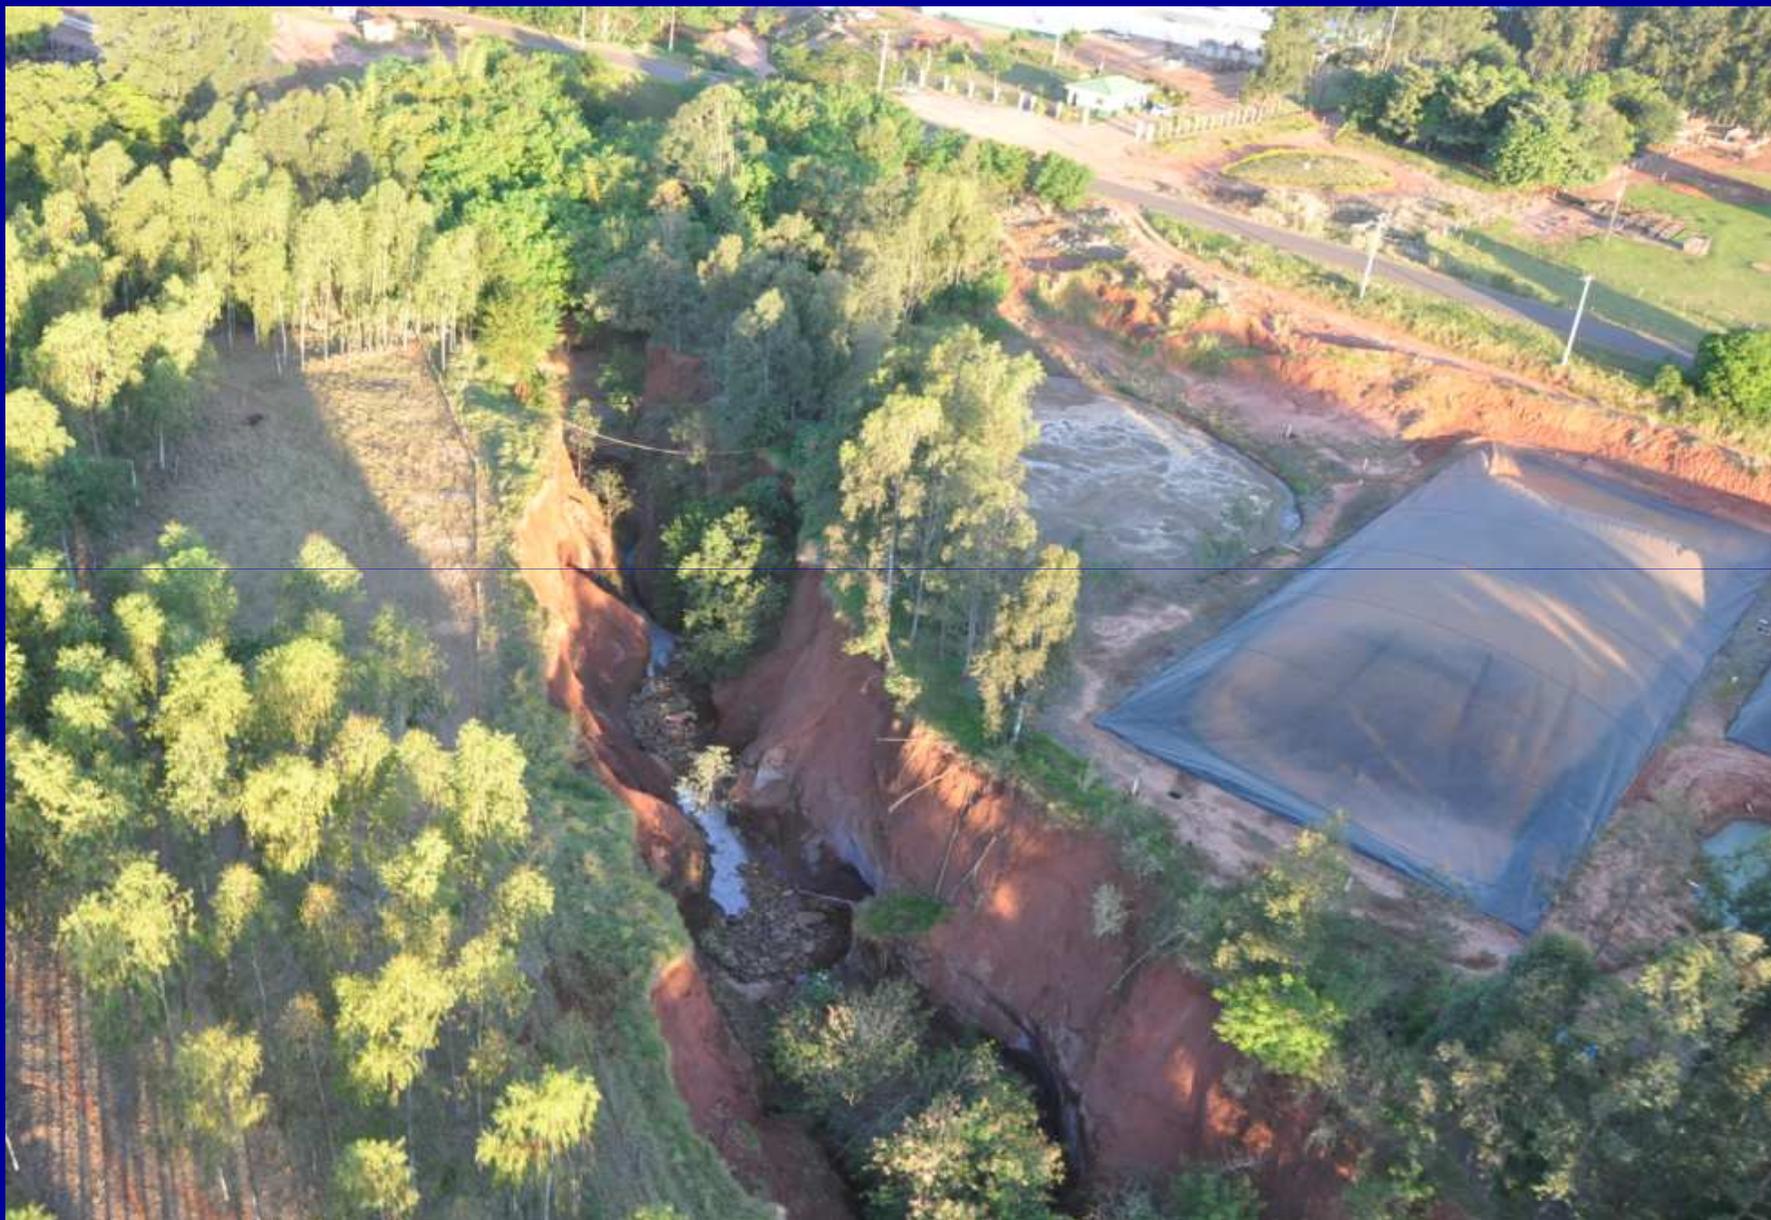
Situação atual – Terra Rica

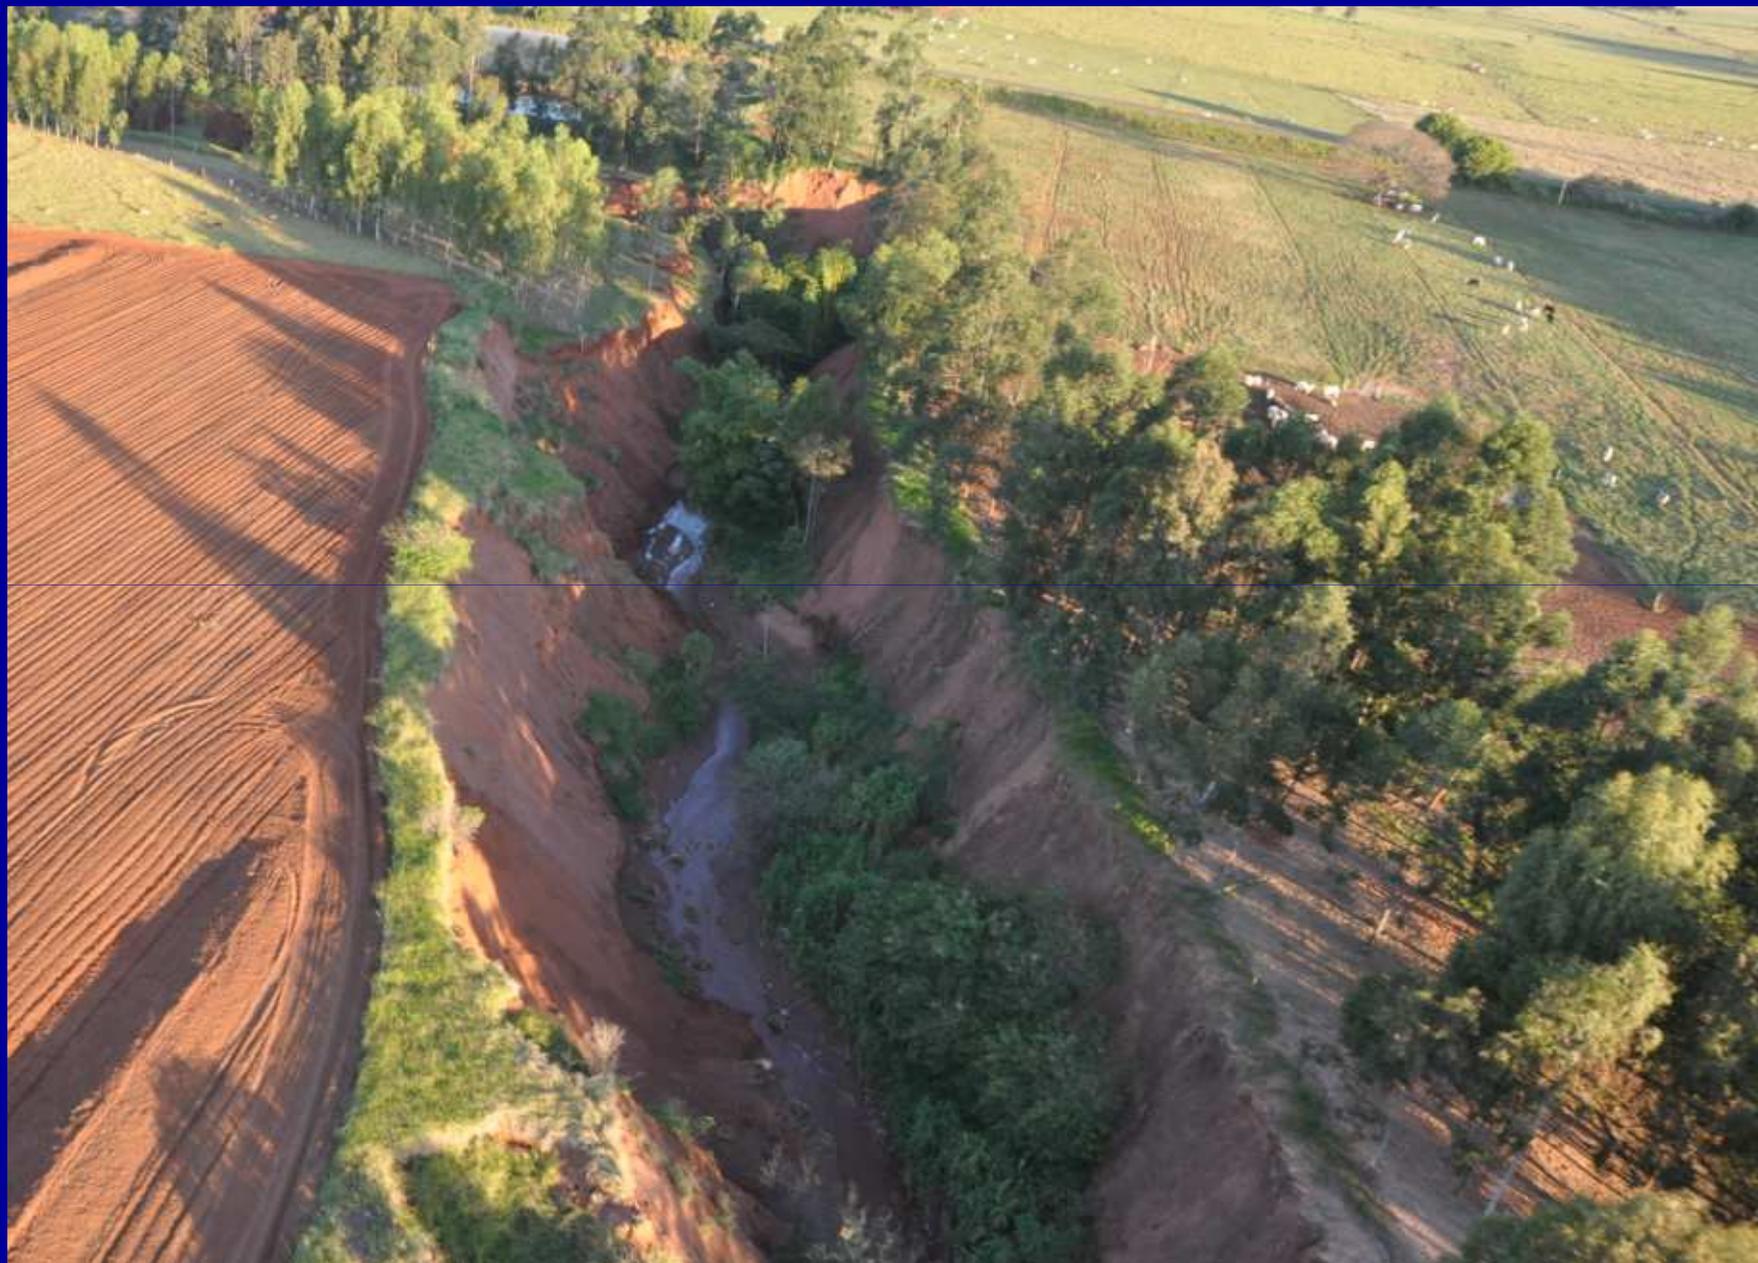
Situação atual Terra Rica

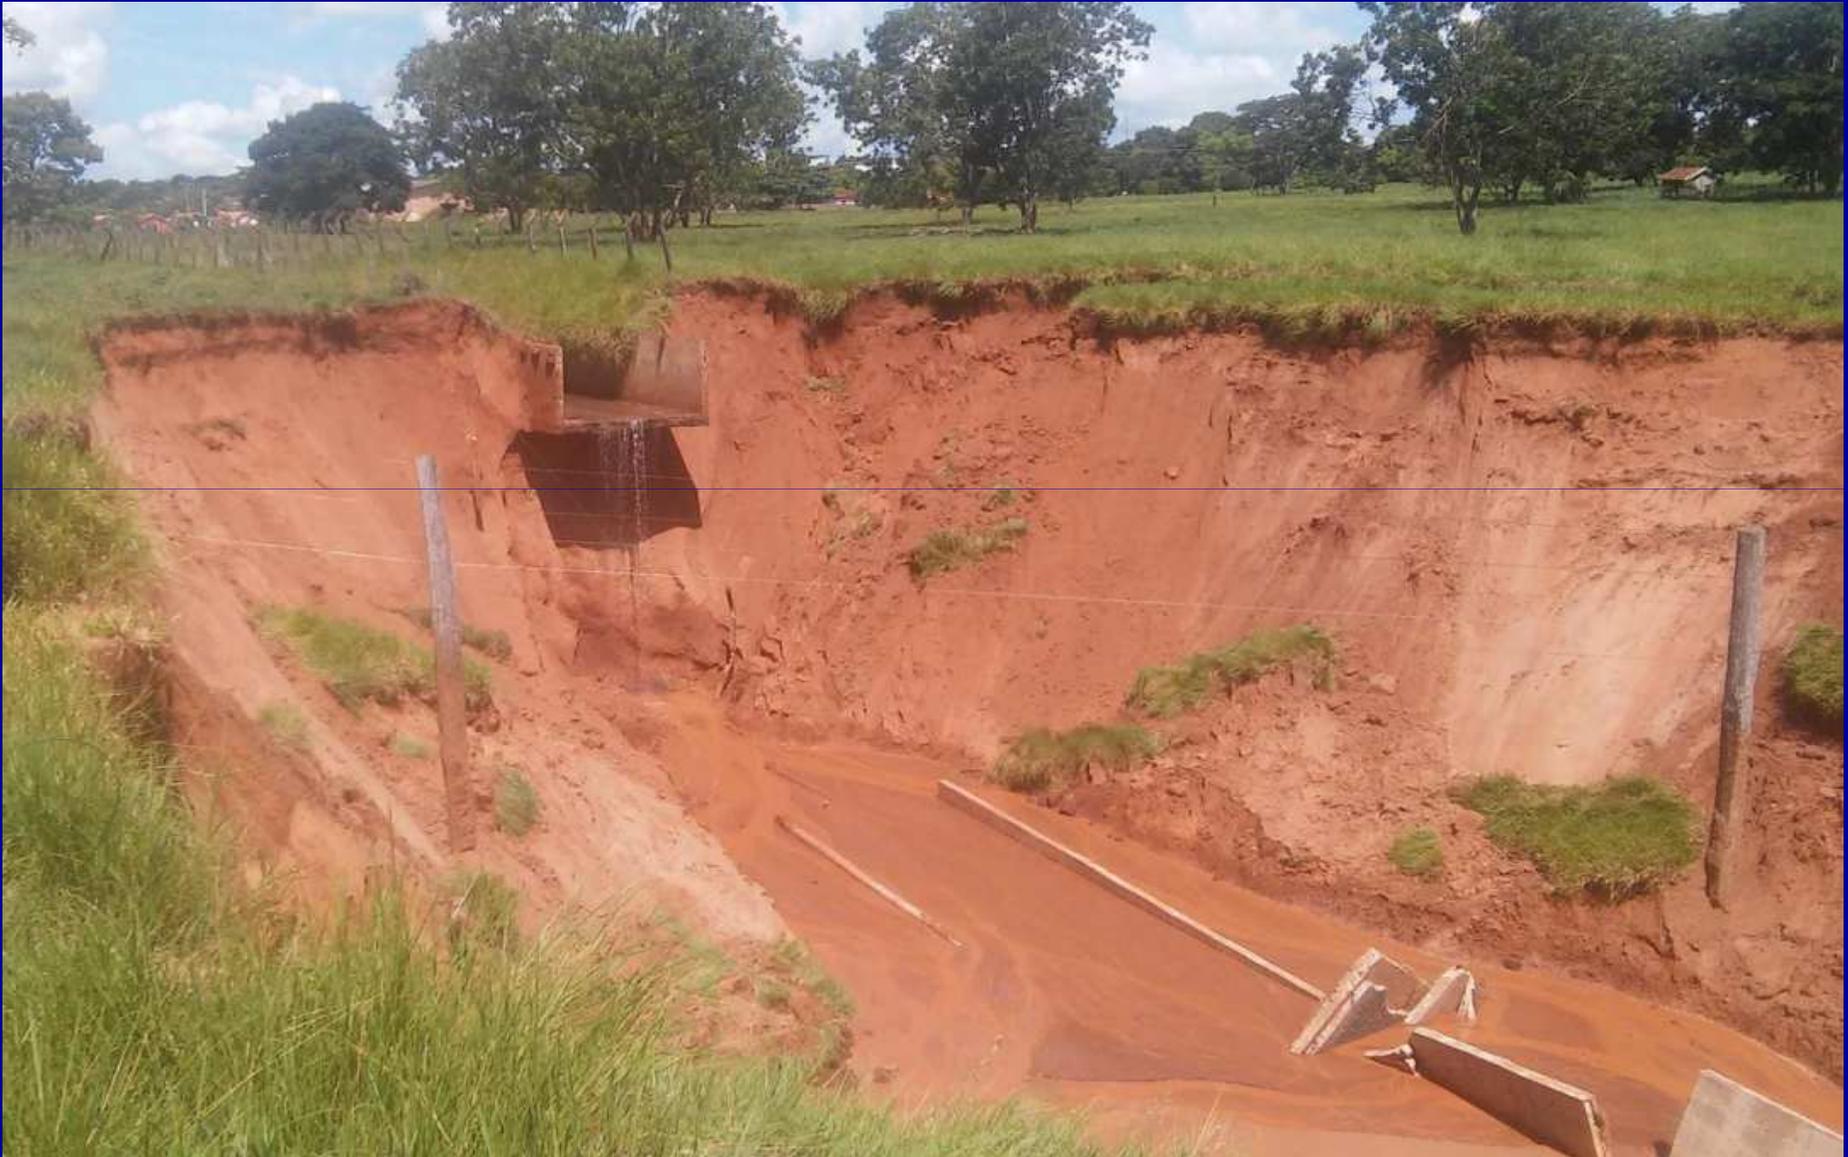
Situação atual Santa Cruz do Monte Castelo

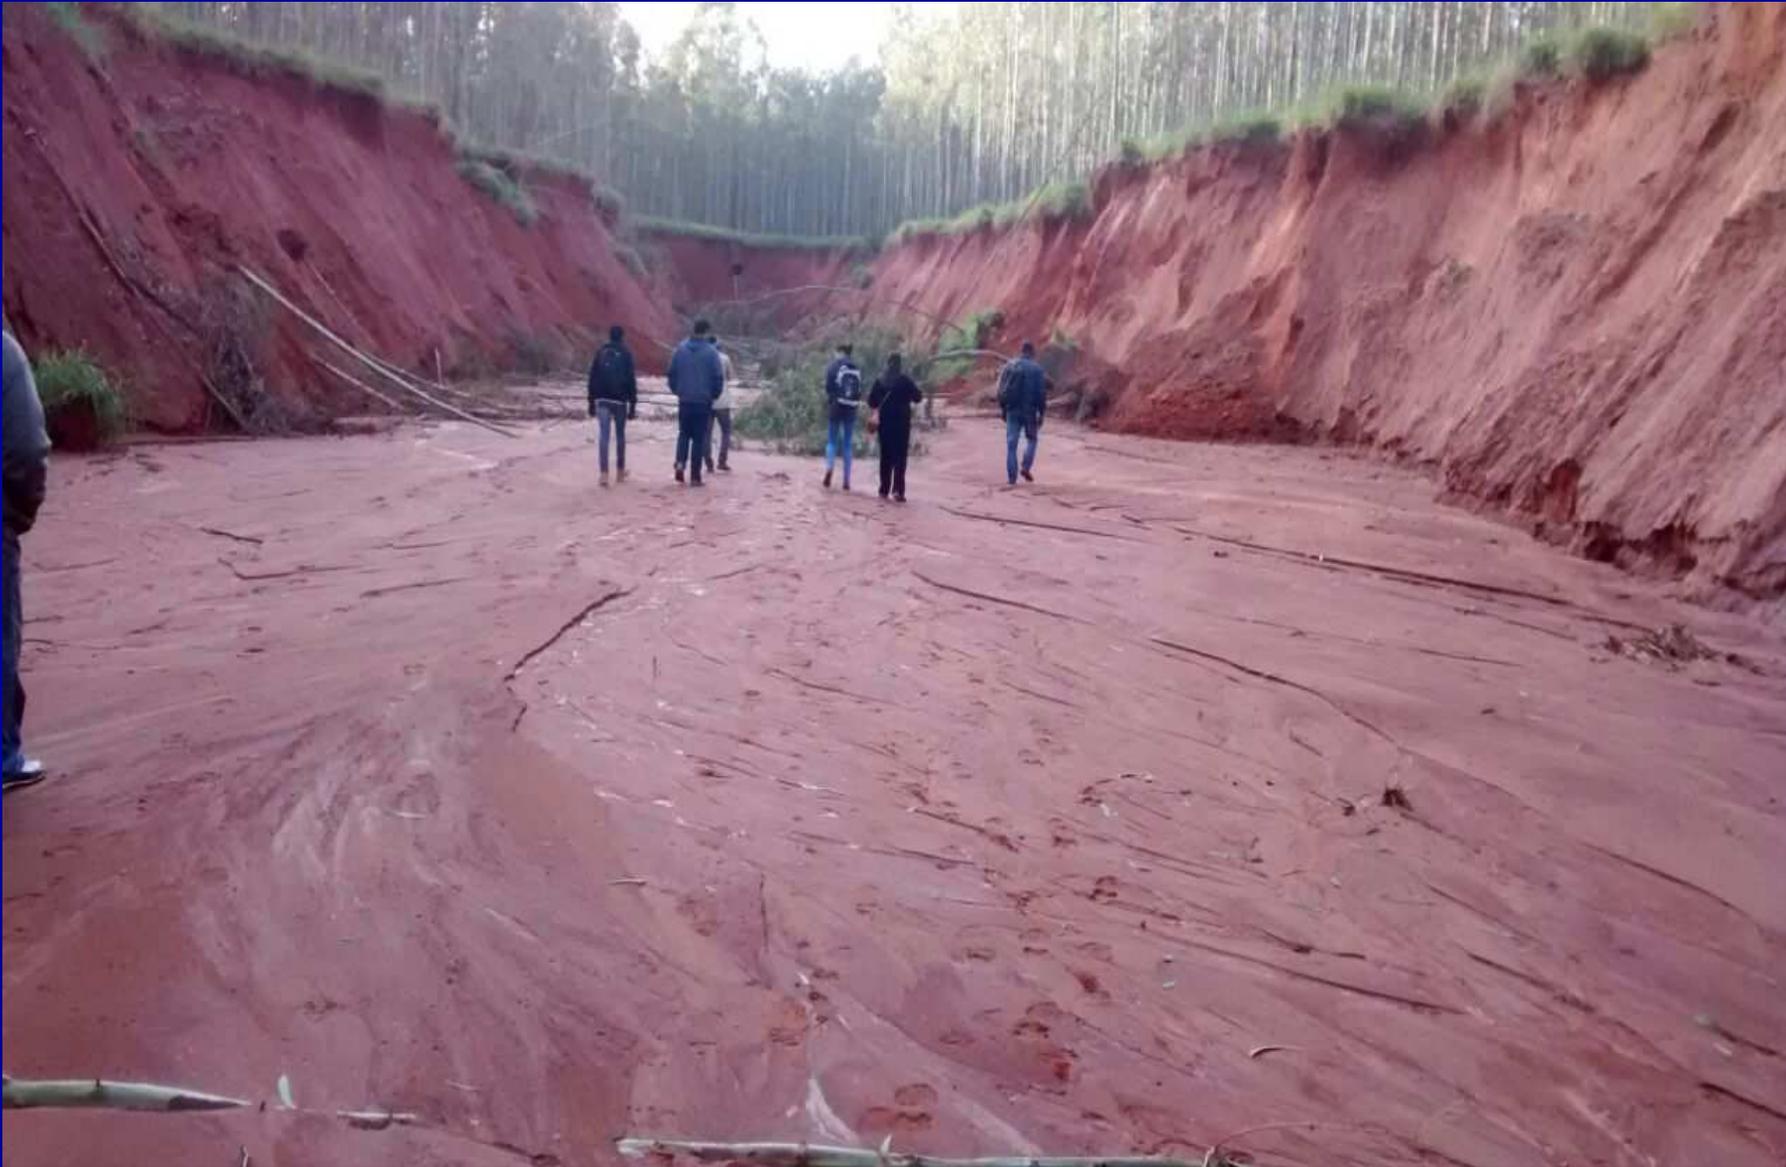
Situação atual - Guairaçá

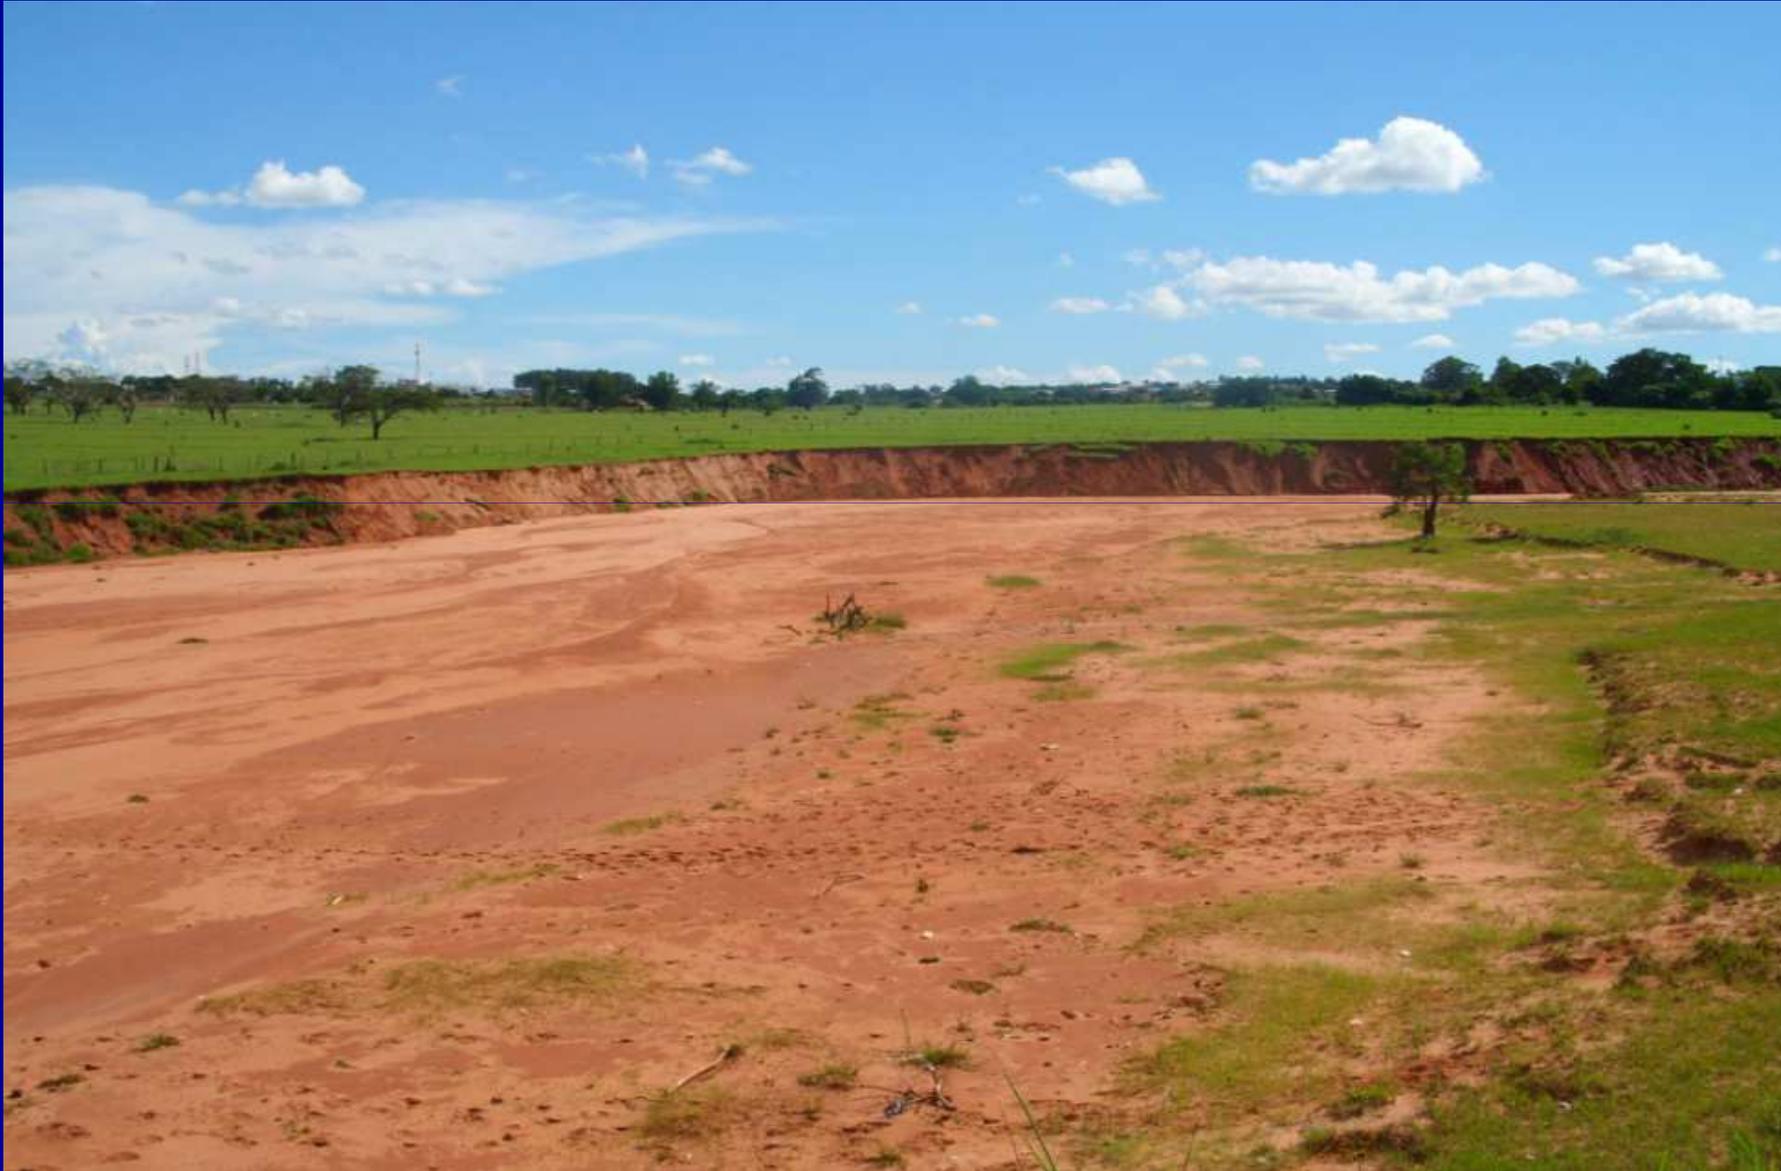
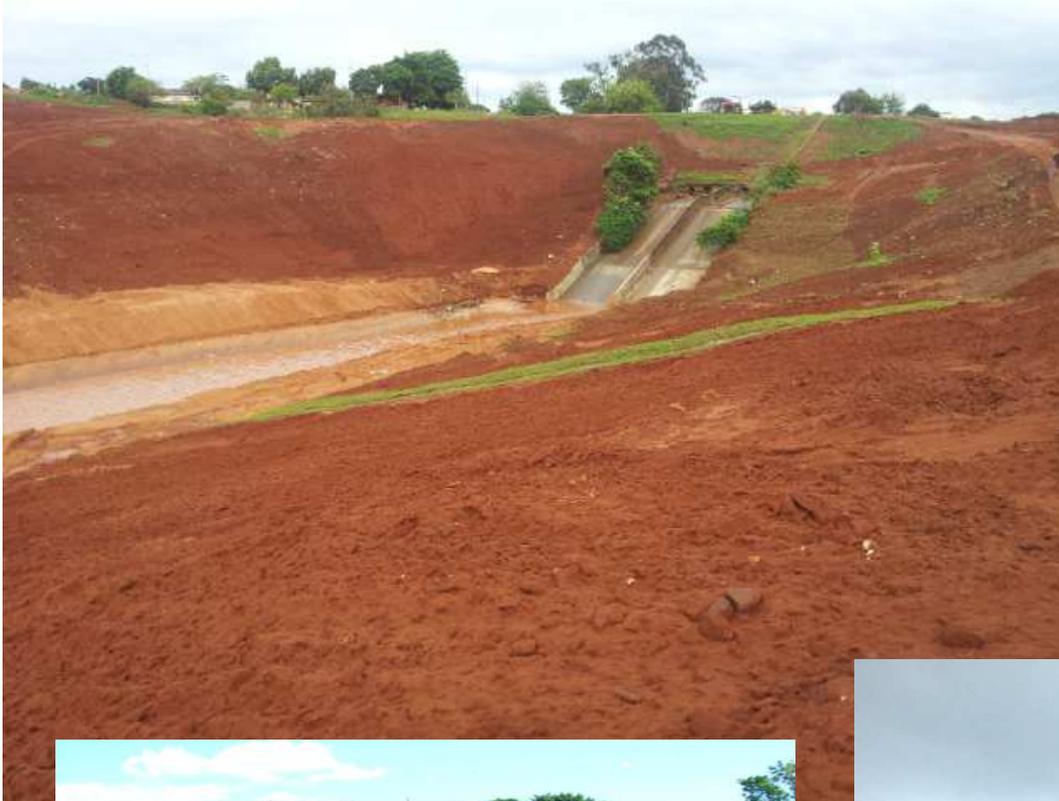
Situação atual Loanda
