**PERS PR**

**PLANO ESTADUAL DE RESÍDUOS SÓLIDOS DO PARANÁ**

**RELATÓRIO 07 – PRODUTO 07 – RELATÓRIO E MAPAS CONTENDO AS  
ÁREAS DE DISPOSIÇÃO FINAL DE RESÍDUOS SÓLIDOS E ÁREAS  
DEGRADADAS POR DISPOSIÇÃO INADEQUADA**

**JUNHO/2018**

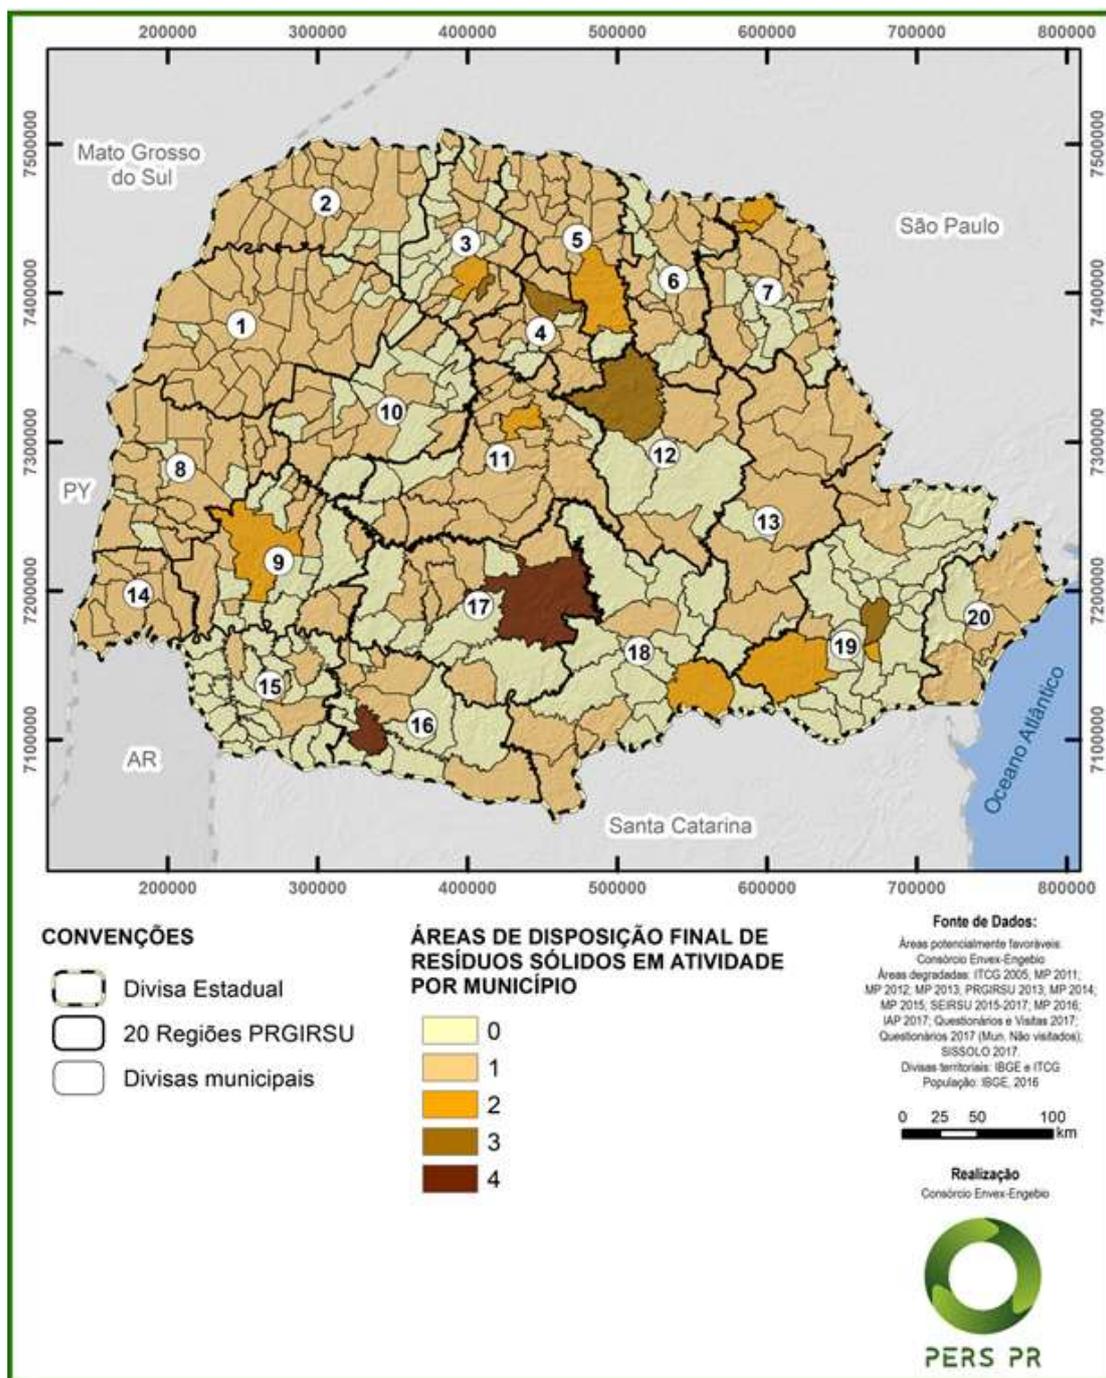
**Figura 1: Áreas de disposição final de resíduos sólidos em atividade por município.**

Guarapuava e Pato Branco têm quatro (04) áreas de disposição final em atividade identificadas; Apucarana, Curitiba, Ortigueira e Sarandi têm três (03) unidades identificadas; nove (09) municípios diferentes têm duas (02) unidades identificadas; e duzentos e vinte e dois (222) municípios tem apenas uma unidade.

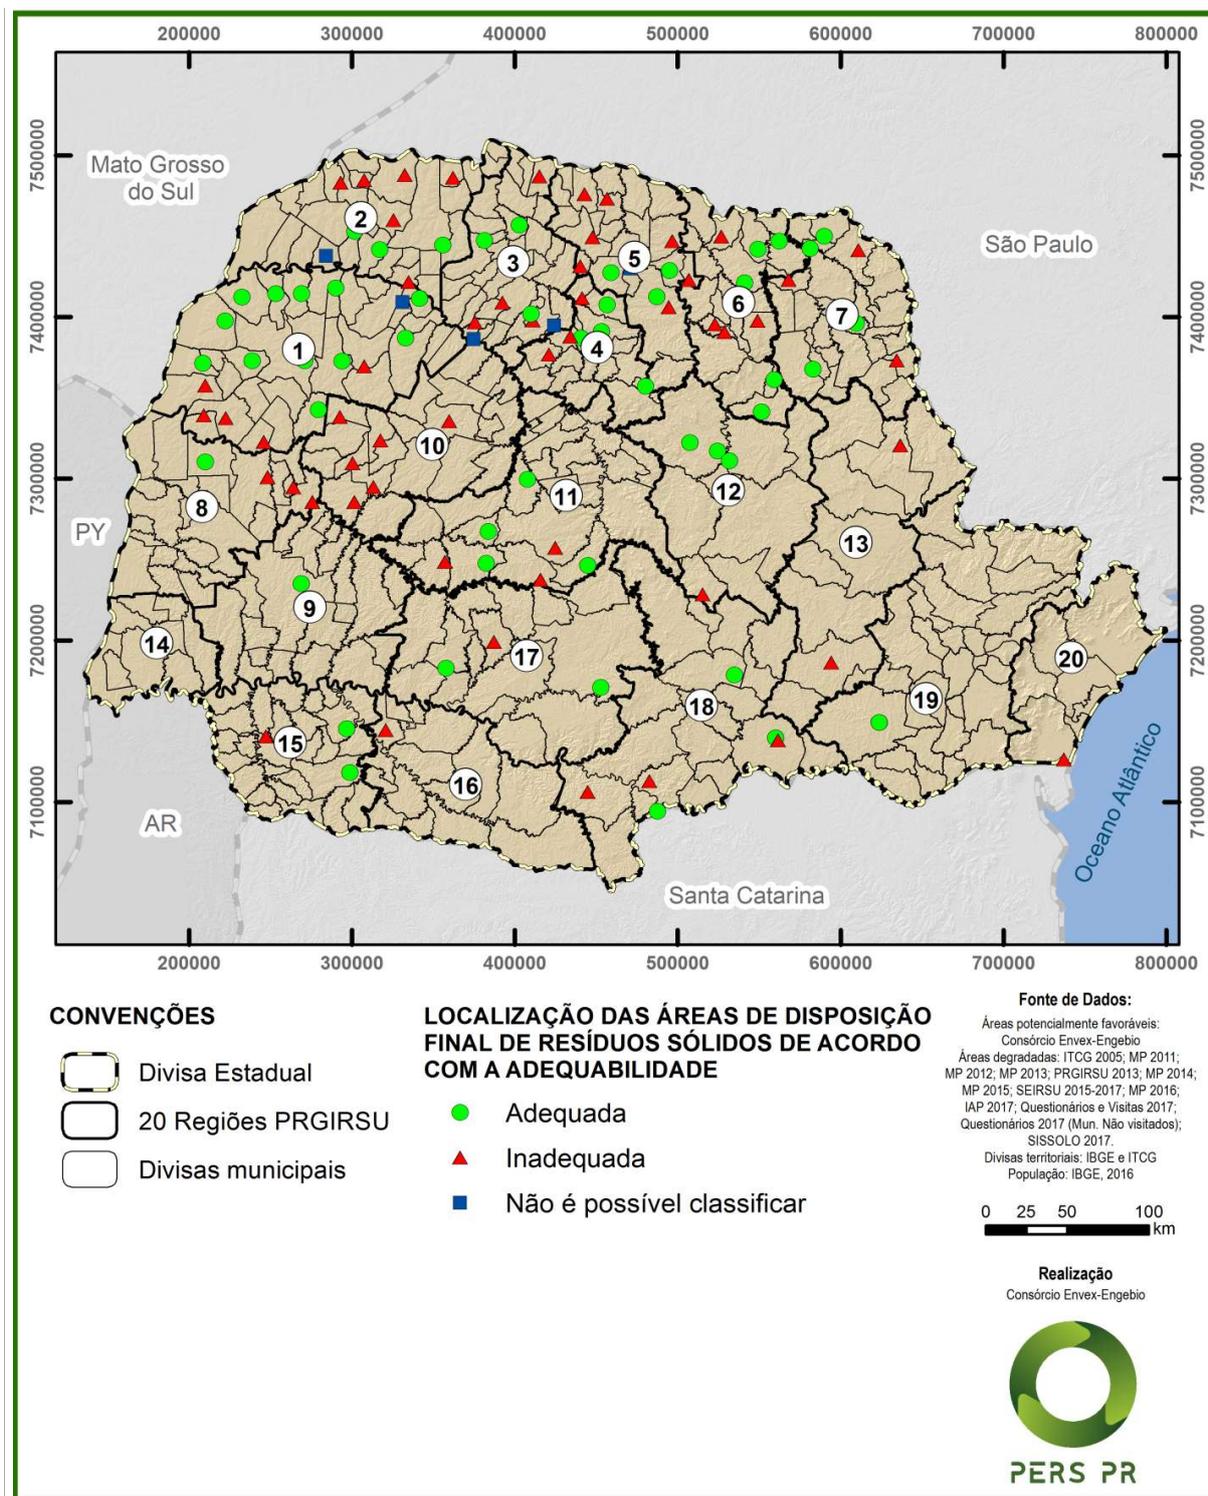
**Figura 2: Localização das áreas de disposição final de resíduos sólidos, de acordo com sua situação de adequabilidade.**

Sobre o total de unidades levantadas, para cento e nove (109) foram obtidas coordenadas geográficas. A Figura 2, a seguir, apresenta a localização das áreas de disposição final de resíduos sólidos com coordenadas, de acordo com a situação de adequabilidade de cada uma. Outras cento e cinquenta e uma (151) áreas não puderam ser representadas nesse mapa, pois foi obtida apenas a informação sobre o município no qual a unidade se localiza; e não as coordenadas.

Conforme as informações obtidas, tem-se uma concentração de unidades de disposição final de resíduos sólidos na parte norte do estado. Há grande possibilidade de que sejam unidades de menor porte, que atendem poucos municípios, ou até mesmo atendam a um único município.

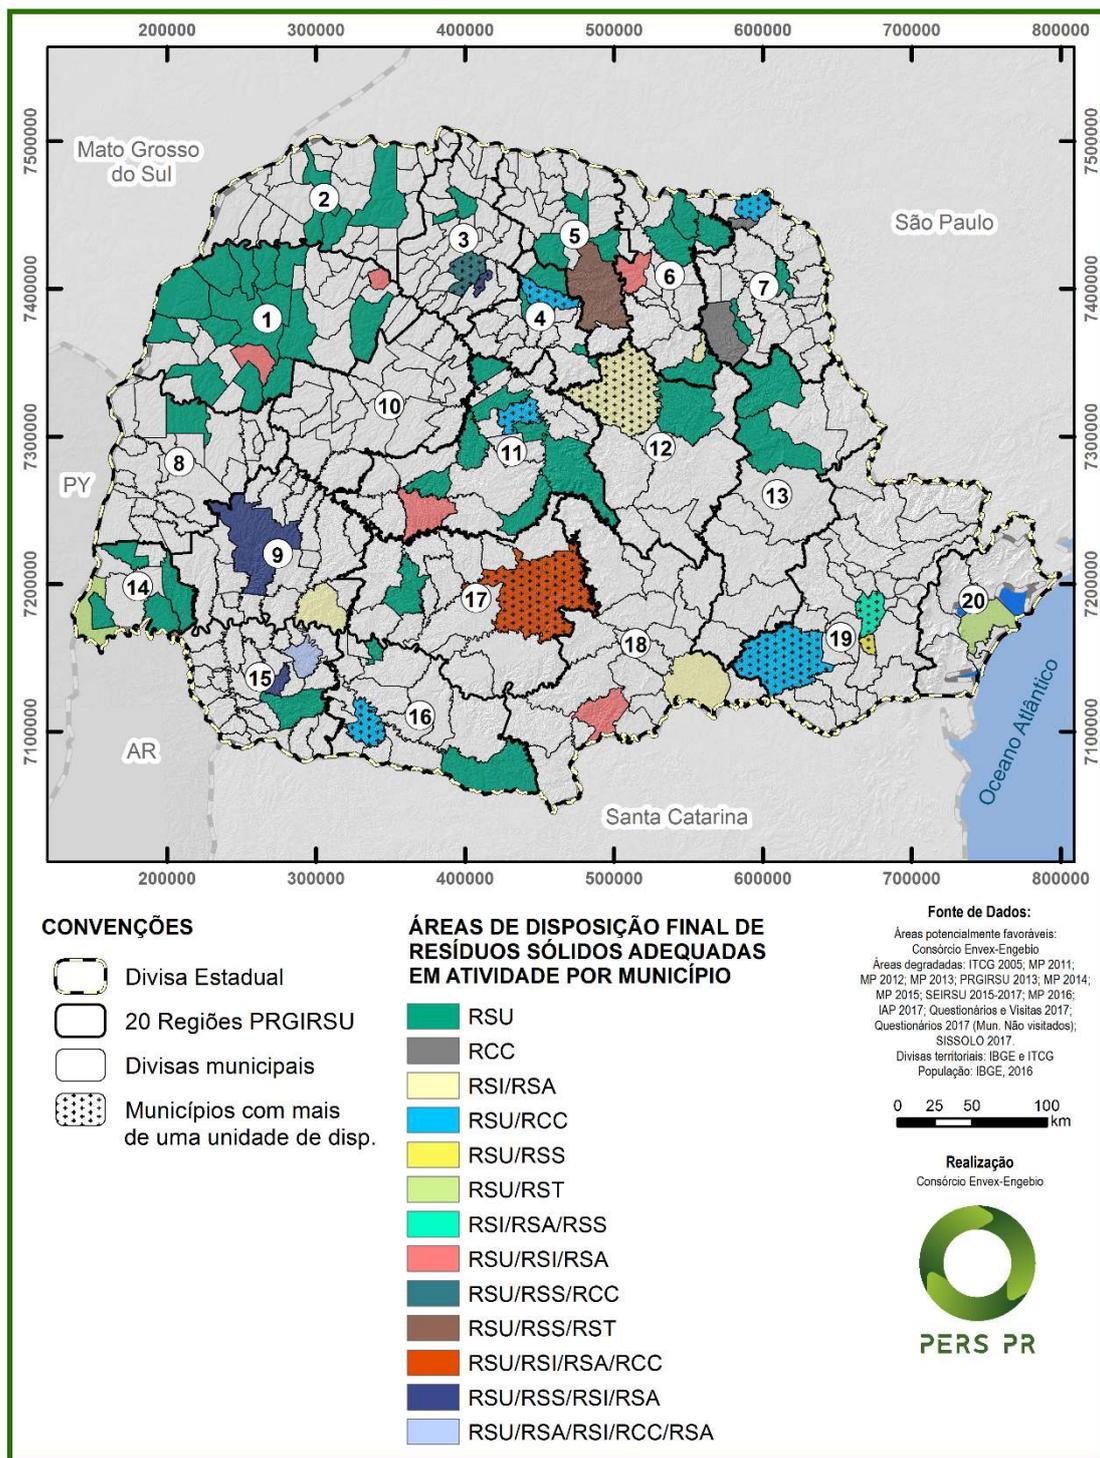
**Figura 3: Áreas de disposição final de resíduos sólidos adequadas em atividade por município, identificadas conforme as tipologias de resíduos que recebem.**

A Figura 3 e a Figura 4, a seguir, apresentam, respectivamente, as áreas adequadas e inadequadas de disposição final de resíduos sólidos em atividade por município, identificadas conforme as tipologias de resíduos que recebem.

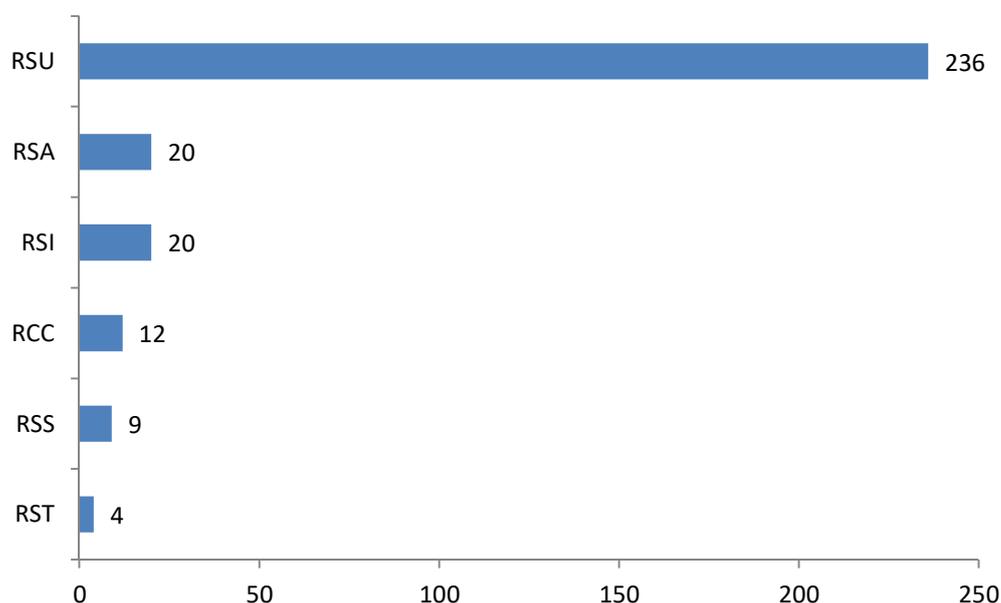
**Gráfico 1: Contagem de unidades de disposição final de resíduos que recebem cada tipologia.**

recebe RSU. O Gráfico 1 apresenta a contagem de unidades de disposição final de resíduos que recebem cada tipologia.

É importante destacar que vinte e cinco (25) unidades recebem duas (02) ou mais tipologias diferentes de resíduos, portanto, as quantidades apresentadas no gráfico não são cumulativas.

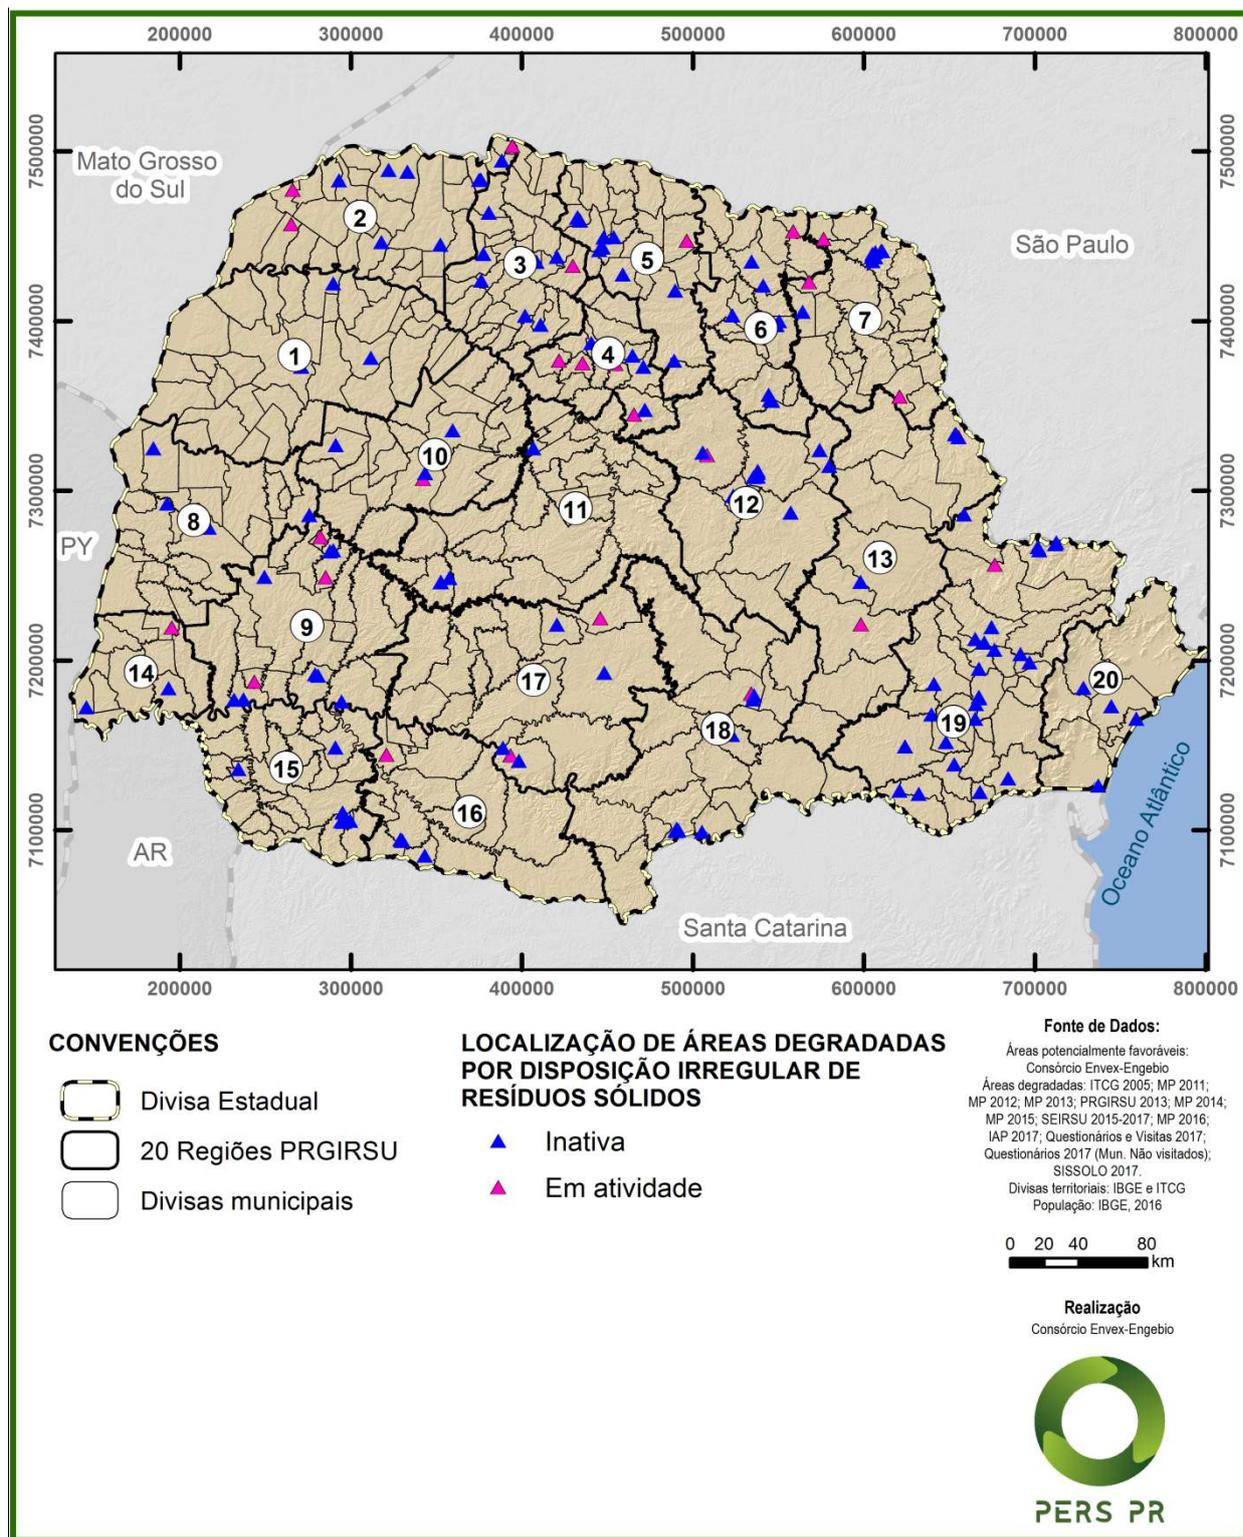
**Figura 5: Mapa de localização das áreas degradadas por disposição de resíduos sólidos.**

Na Figura 5 é apresentada a localização das cento e setenta e três (173) áreas degradadas por disposição de resíduos sólidos cujas coordenadas foram localizadas, com diferenciação entre aquelas consideradas em atividade e aquelas consideradas inativas.

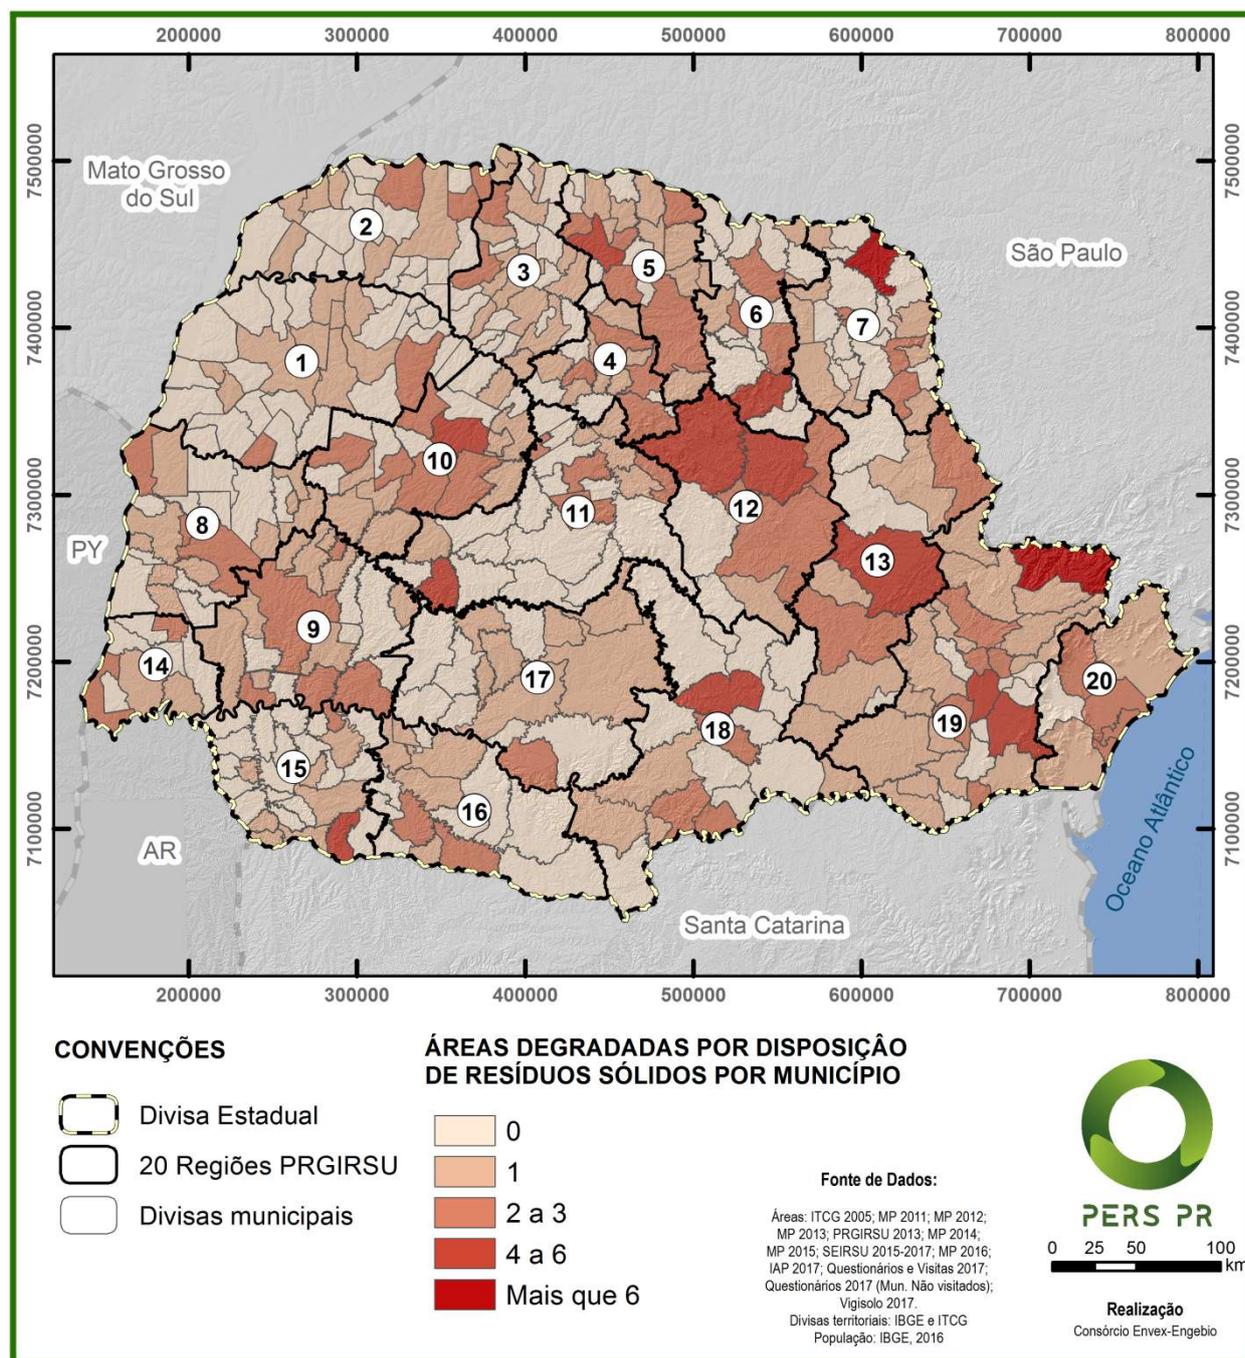
**Figura 6: Mapa de Áreas degradadas por disposição de resíduos sólidos por município.**

Na Figura 6 é apresentado o total das áreas degradadas por disposição de resíduos sólidos por município. Essas representam todas as áreas levantadas e apresentadas no **Anexo 02 - Áreas Degradadas por Disposição Irregular de**

Os municípios com o maior número de áreas degradadas declaradas são Adrianópolis e Jacarezinho, seguido de Curitiba, Sapopema e Telêmaco Borba, conforme pode ser observado no **Anexo 02 - Áreas Degradadas por Disposição Irregular de Resíduos Sólidos**. No entanto, é preciso deixar bastante nítido que essa contagem não significa necessariamente que tais municípios são os que

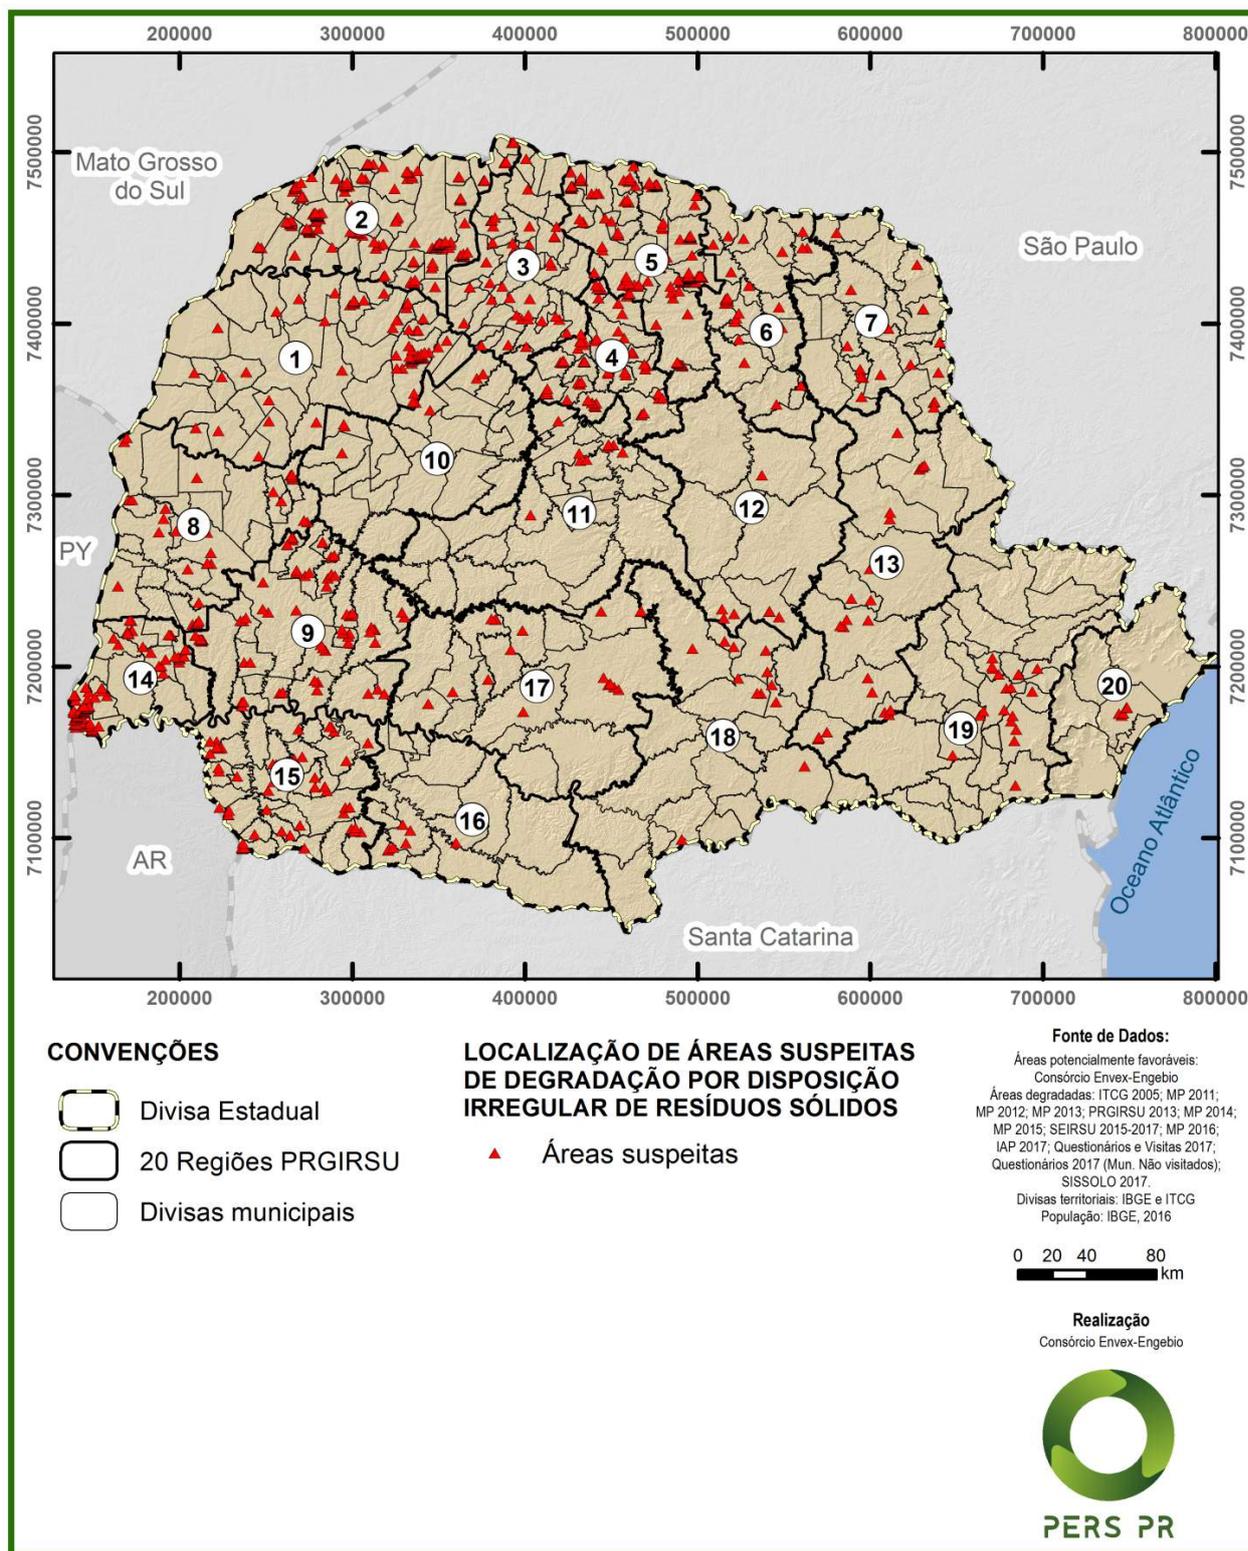
**Figura 7: Mapa de localização das áreas suspeitas de degradação por disposição de resíduos sólidos.**

Na Figura 7 é apresentada a localização das novecentas e seis (906) áreas suspeitas de degradação por disposição de resíduos sólidos cujas coordenadas foram localizadas.

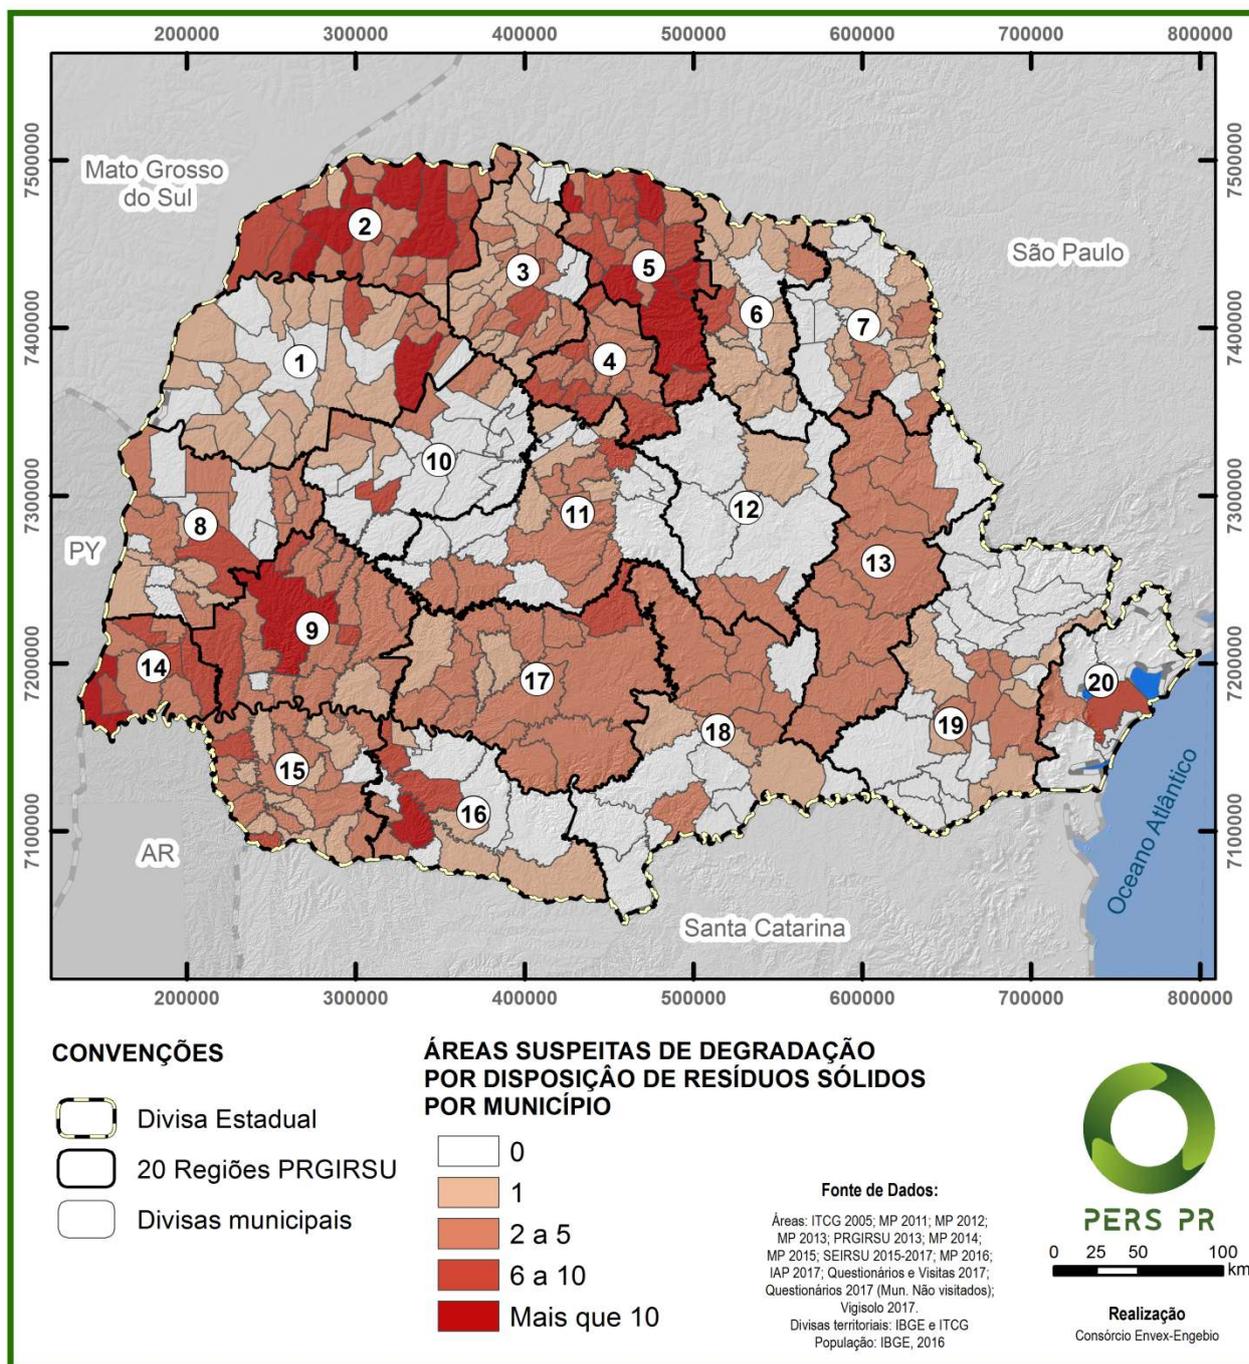
**Figura 8: Mapa de Áreas suspeitas de degradação por disposição de resíduos sólidos por município.**

Na Figura 8 é apresentado o total das áreas suspeitas de degradação por disposição de resíduos sólidos por município. Essas representam todas as áreas levantadas e apresentadas no **Anexo 03 - Áreas Suspeitas de Degradação por**

Novamente destaca-se que podem existir municípios com mais áreas degradadas que não têm controle ou não declararam essas áreas ao SISSOLO; ou a qualquer outra fonte consultada para a elaboração do presente diagnóstico.

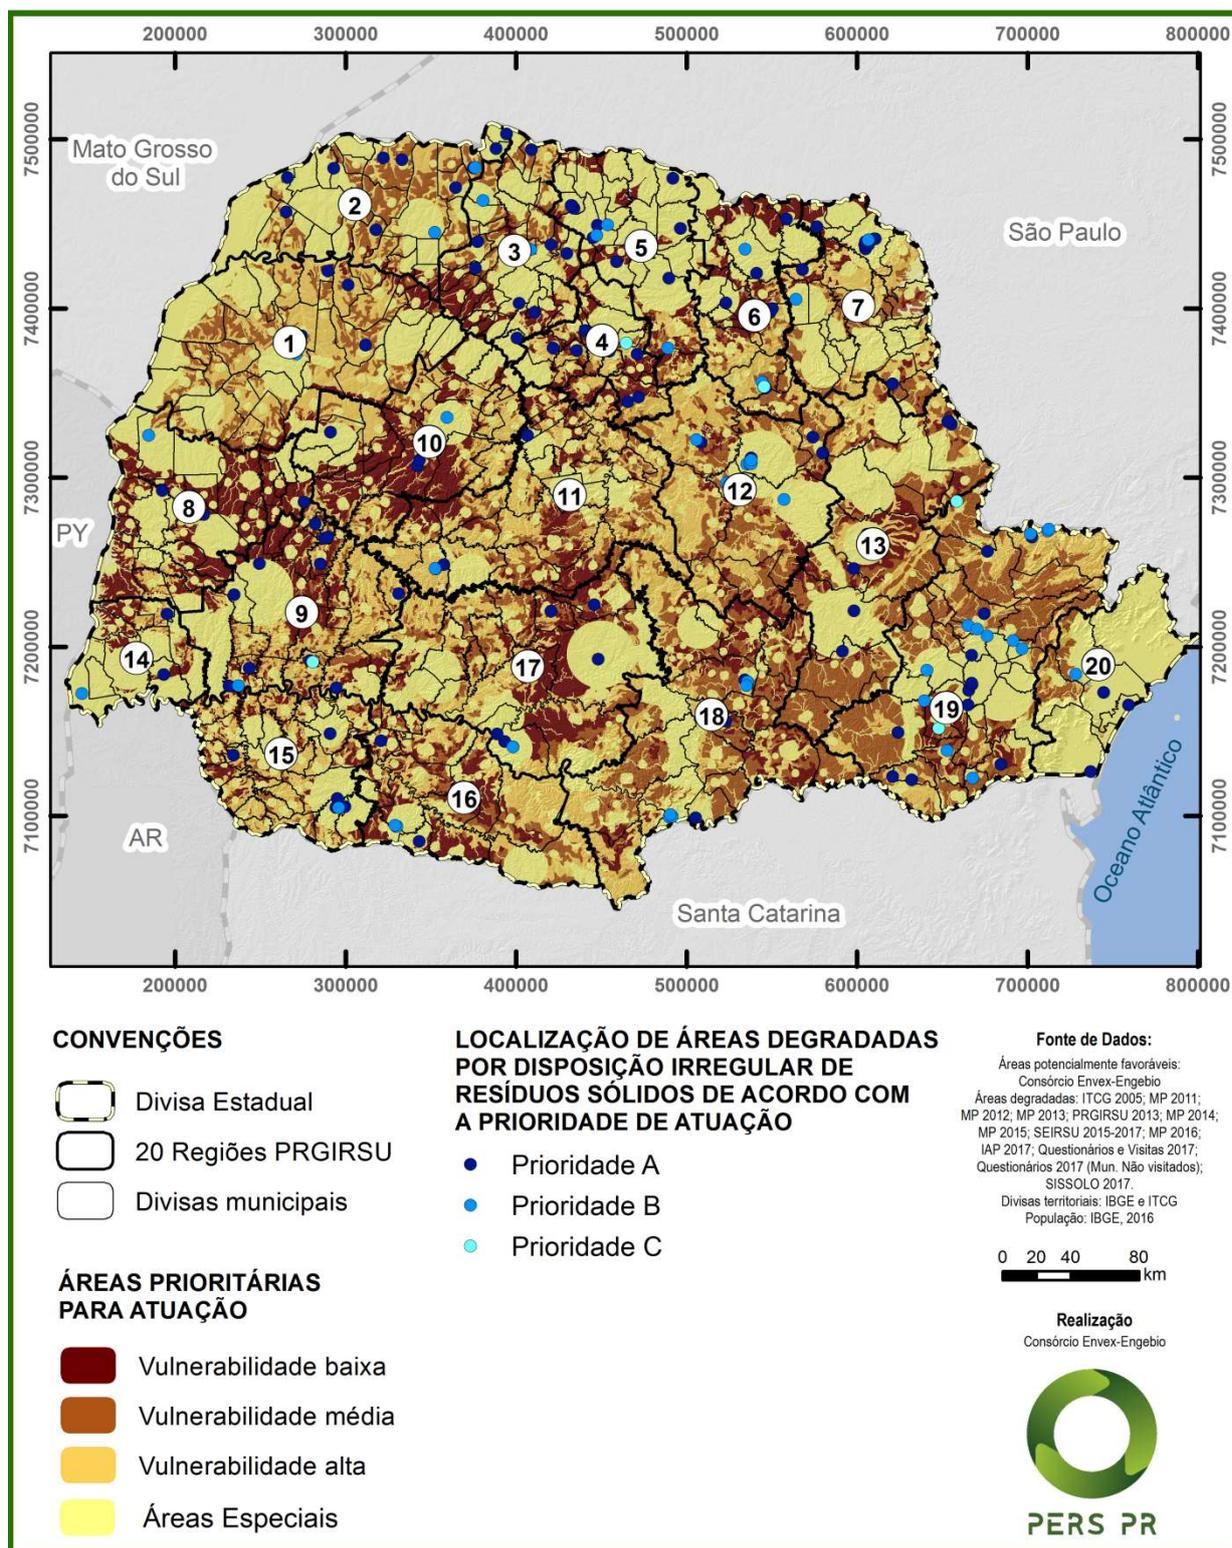
**Figura 9: Mapa de Índice de Relevância das Áreas Degradadas**

A partir do cruzamento espacial entre a localização das áreas degradadas (daquelas cujas coordenadas foram encontradas), das informações de Vulnerabilidade Geoambiental e das Áreas Especiais foi elaborada uma classificação de prioridade de atuação que deve servir como ferramenta de planejamento para o estado do Paraná. Para o cruzamento e avaliação das referidas informações foram criados, com o uso de um Sistema de Informação Geográfica (SIG), *shapefiles* e mapas temáticos, cujo resultado é apresentado na Figura 9, a seguir.

As áreas degradadas foram classificadas com prioridade A, B e C, que correspondem a um índice relativo de urgência entre cada área, sendo A o mais urgente, e C o menos urgente.

áreas degradadas. Ainda assim, a Figura 9 indica que, apesar dessas áreas estarem por todo o Estado do Paraná, ocorre uma concentração maior no interior ou no entorno de áreas urbanas.
